# DYNOPLUS - İZMİR YOLU ŞB

34HAT532 - NM0MXXTACMPE28981 - FORD Coruier Manuel Dizel - Kilometre : 83528

## KAPORTA VE BOYA KONTROLÜ

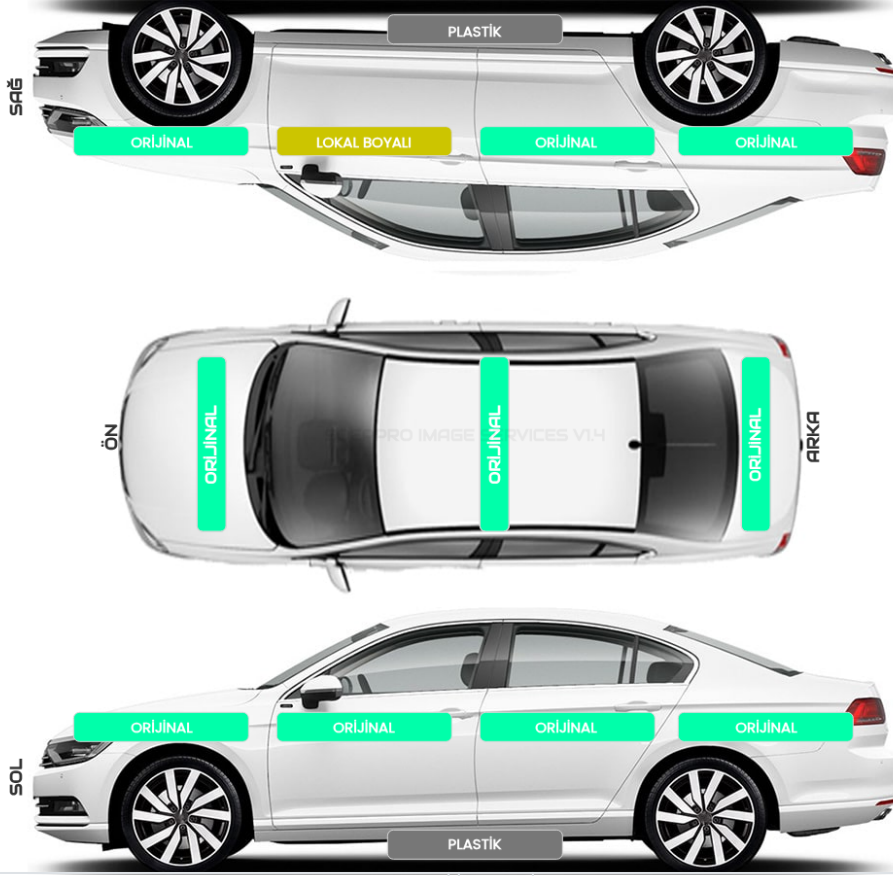
Araçta ezikler ve çizikler var.

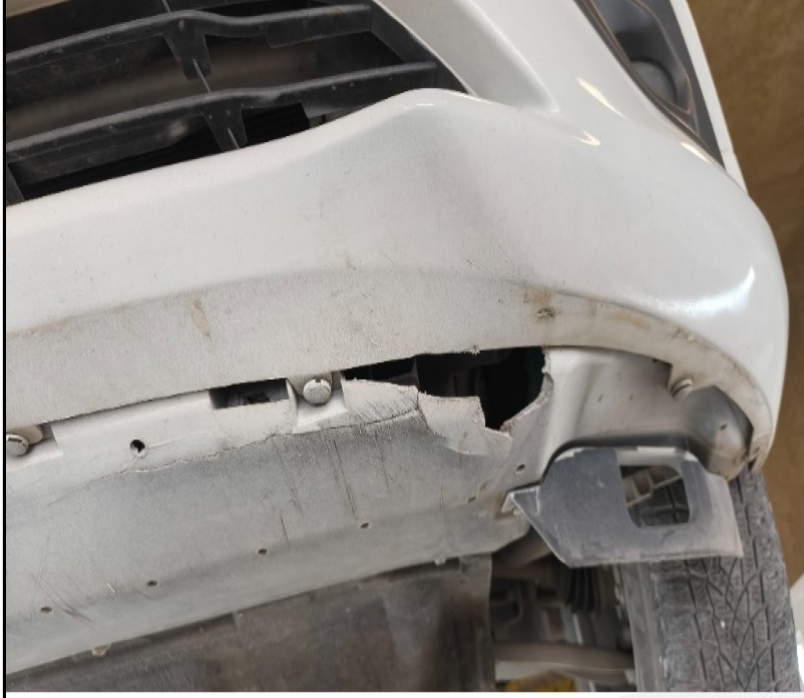
Ön tampon muhafazası kırık

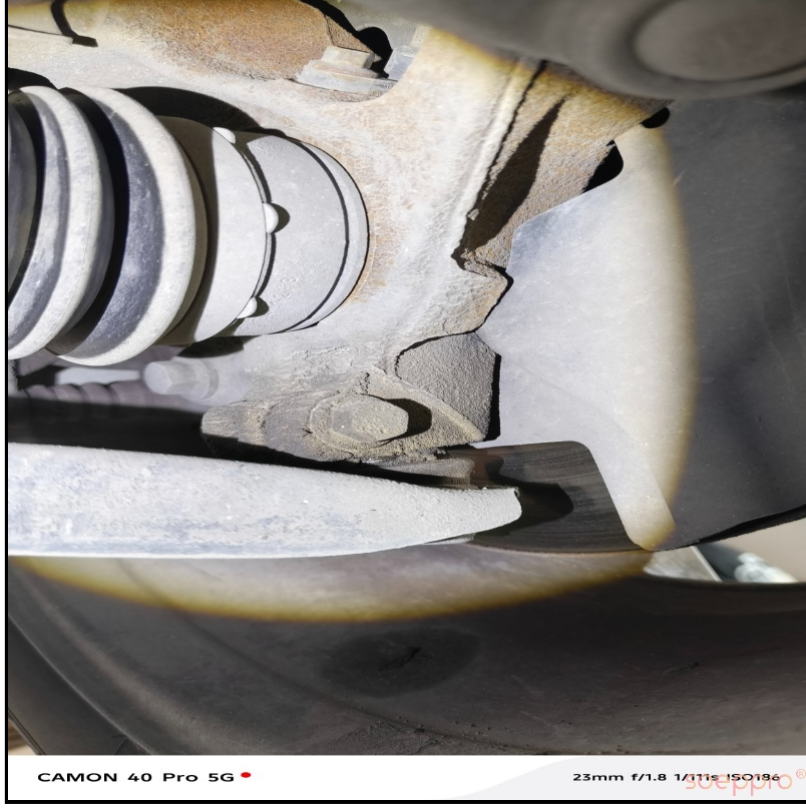
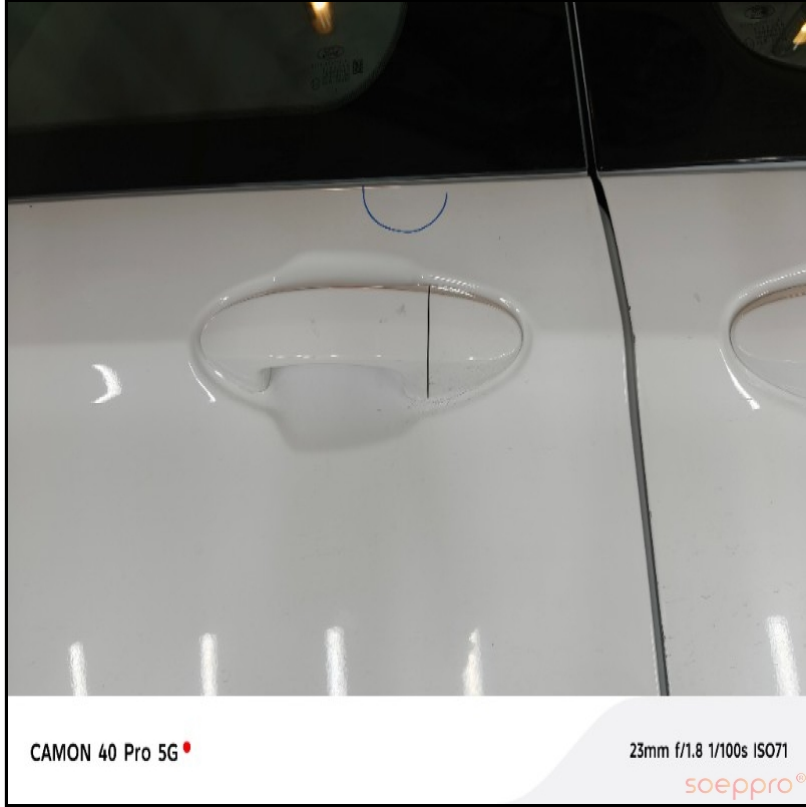
Sağ arka kapıda göçük var

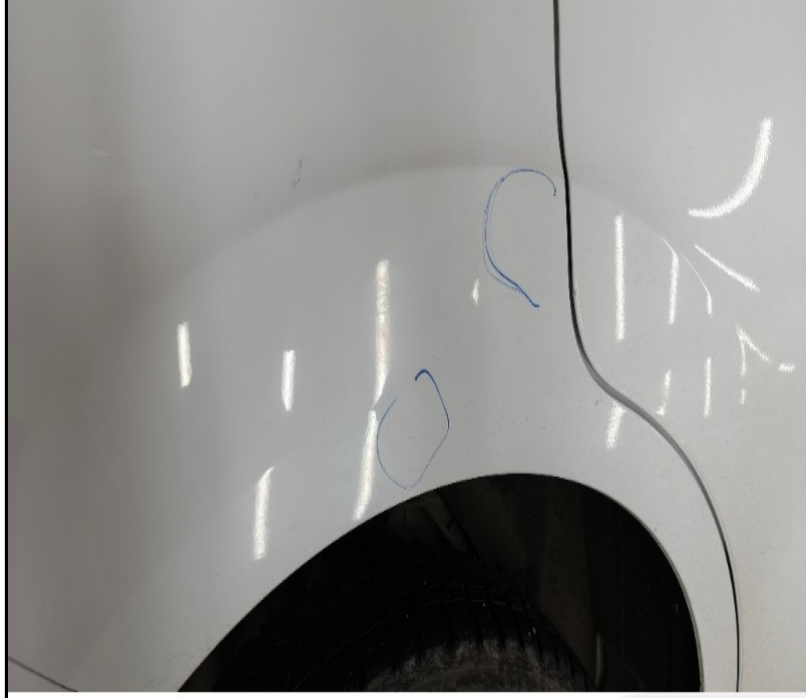
Sana arka çamurda göçükler var

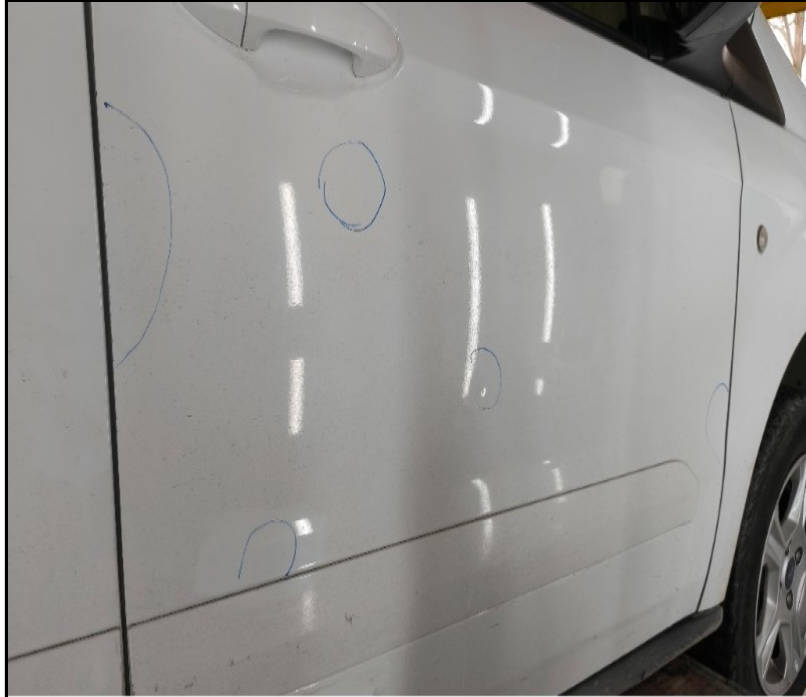
Sağ ön kapıda göçükler var

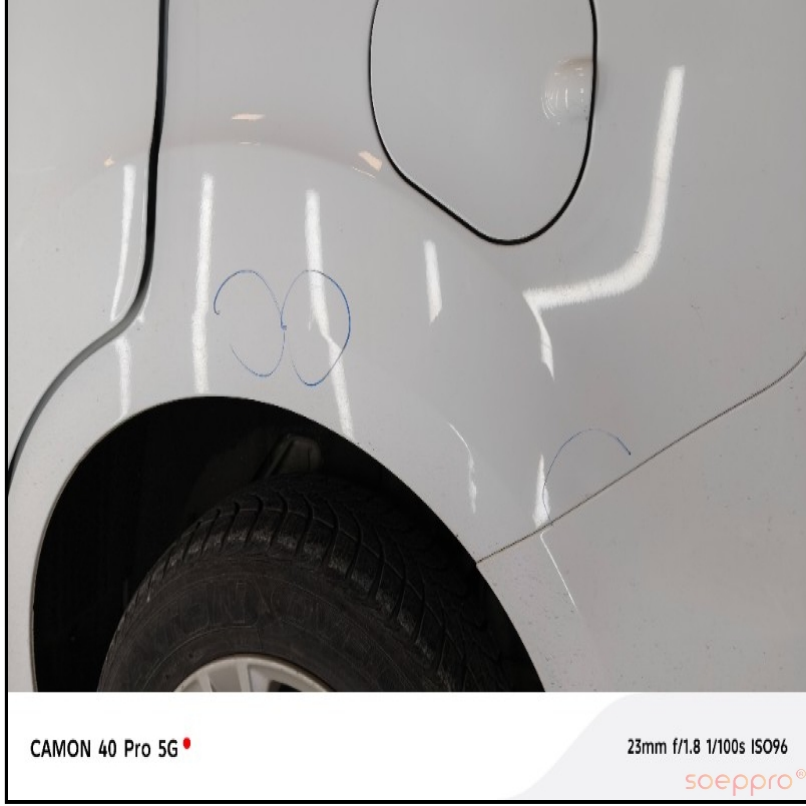
Sol arka çamurlukta göçükler var

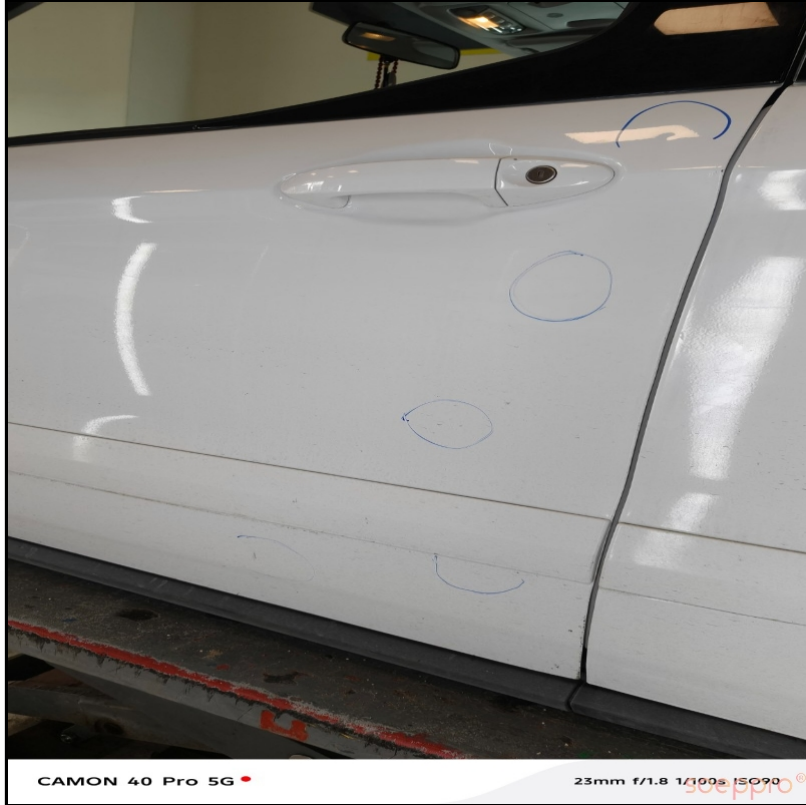
Sol ön kapıda küçükler var

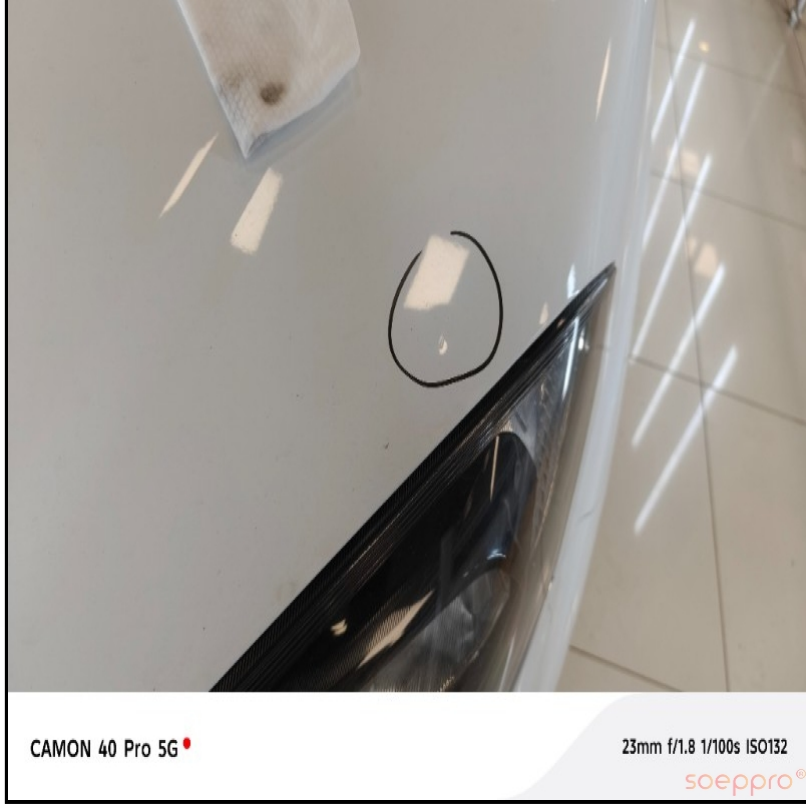
Ön kaputta göçük var
