# DYNOPLUS - İZMİR YOLU ŞB

Rapor tarihi : 2026-01-16 10:59:48

Rapor id : SP590BED787

41AZZ359 - VVKUPHNK4S4005300 - OPEL Astra Otomatik Benzin - Kilometre : 24616

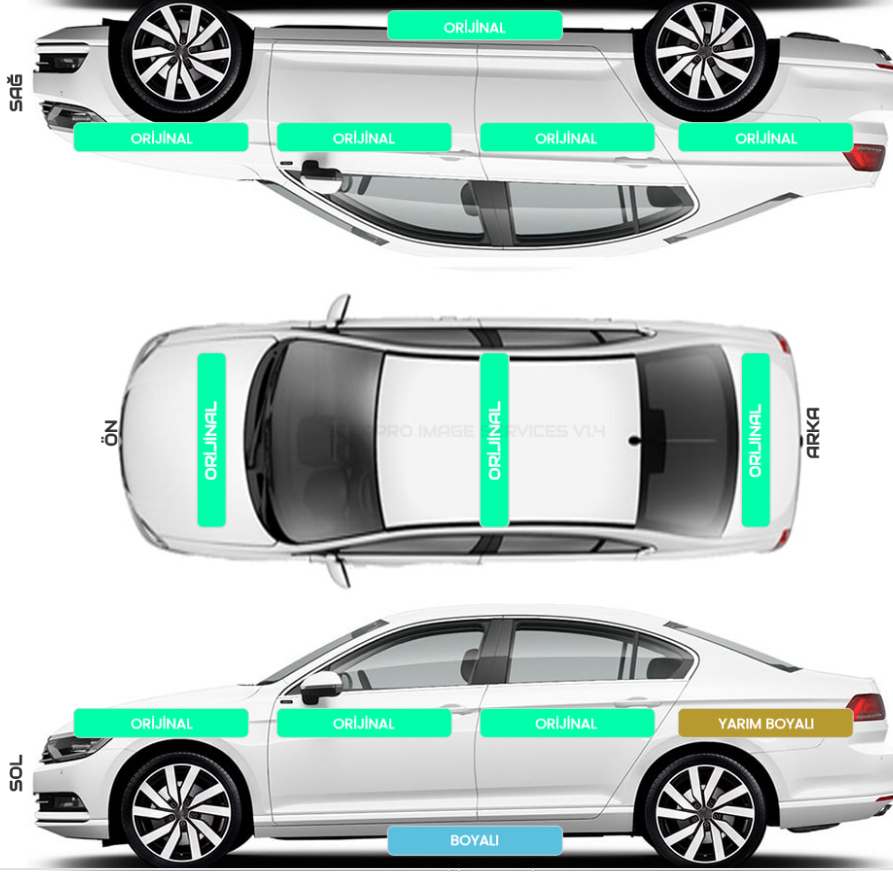
## KAPORTA VE BOYA KONTROLÜ

Aracın muhtelif yerlerinde ezik ve çizikler mevcut
