# DYNOPLUS - İZMİR YOLU ŞB

Rapor tarihi : 2026-03-18 11:27:26

Rapor id : SP712ABA342

Alıcı: OTOPOİNT MOTORLU ARAÇLAR.. Araç: 16BOU656 - ZFA35600006T82249 - FİAT Egea 2020 Otomatik Dizel - Kilometre : 128965

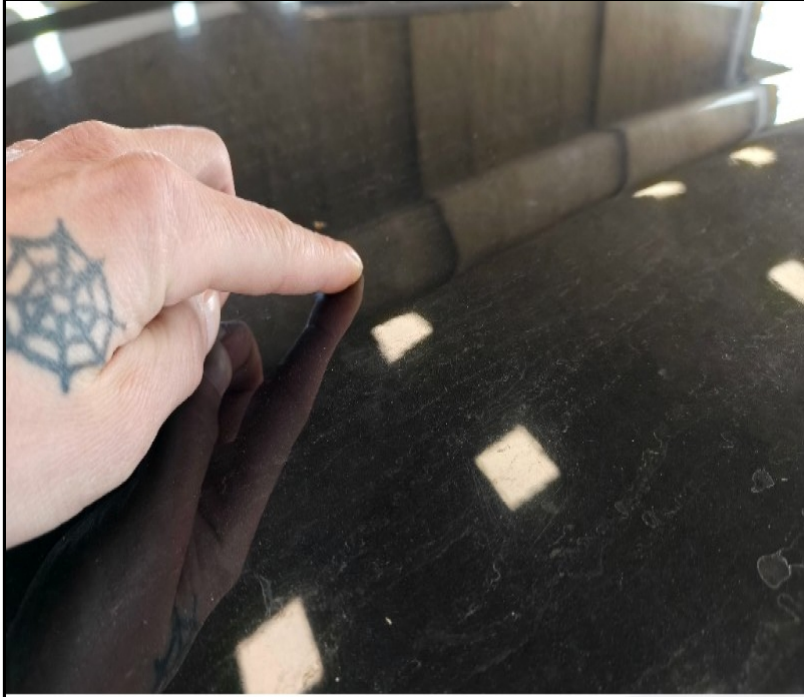
Tavanda belirgin göçük var

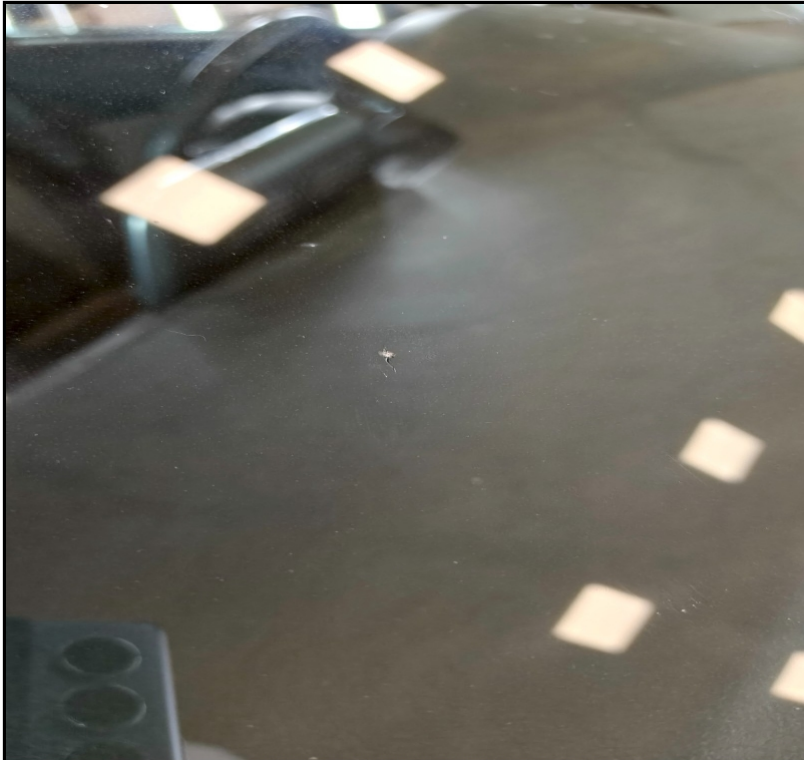
Camda taş izi var

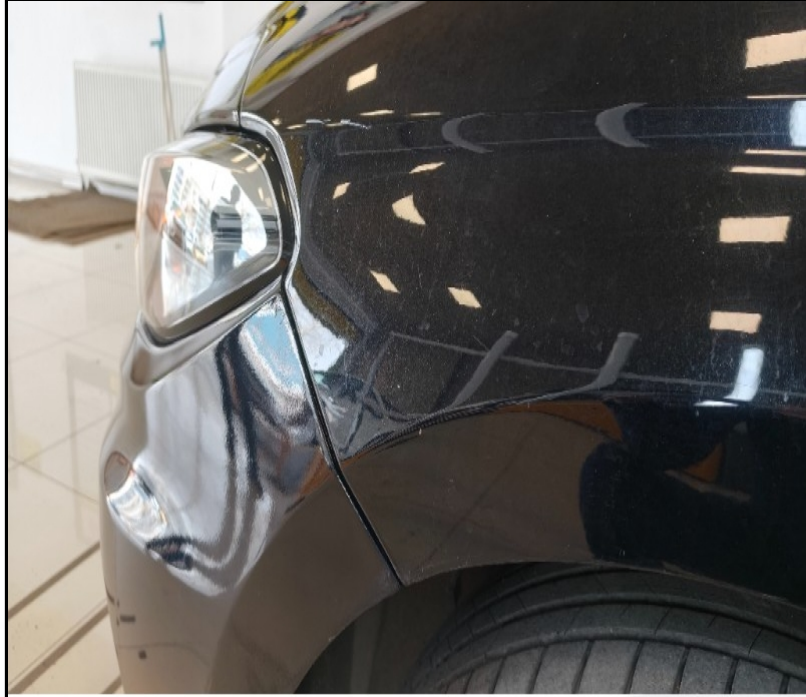
Ön tampon sol köşe ayarsız

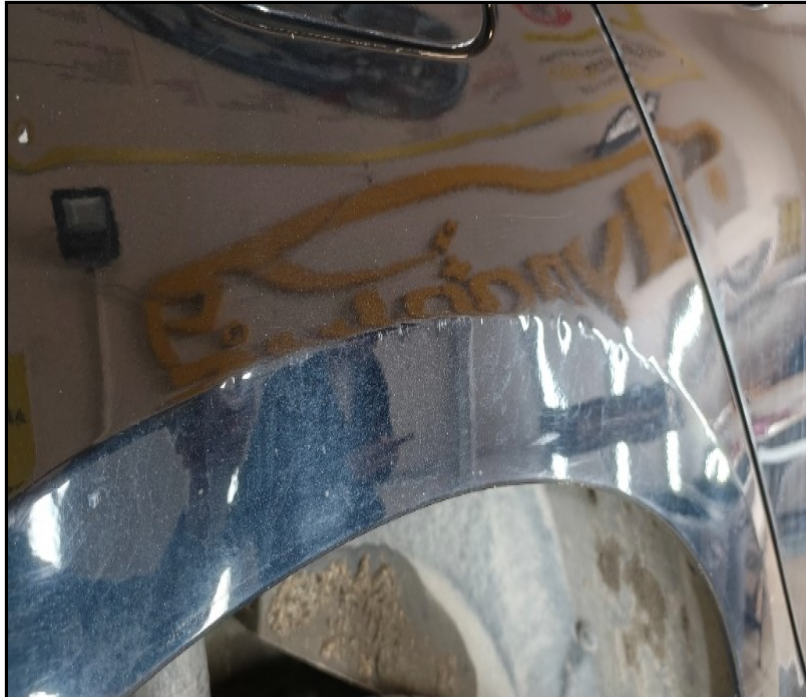
Sağ arka çamurlukta yoğun göçükler var

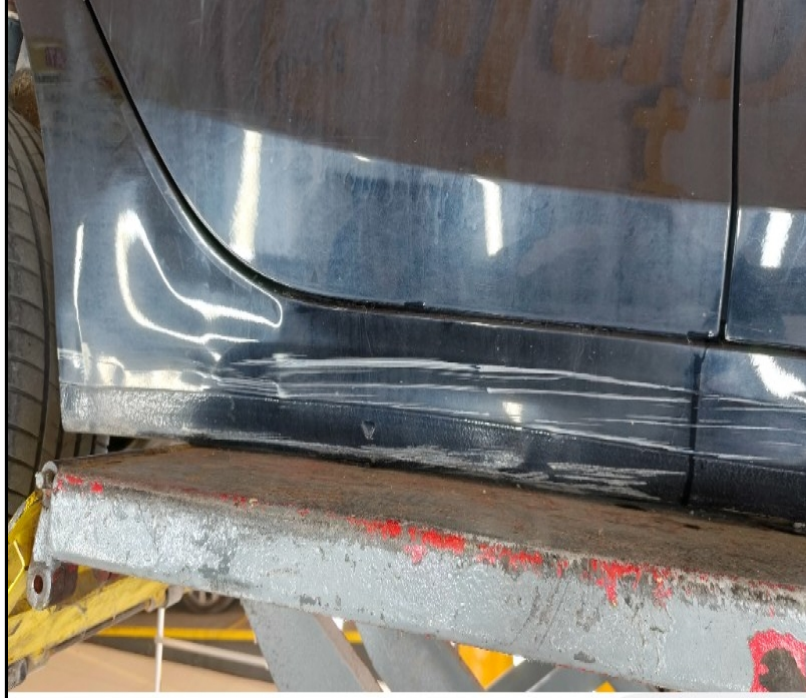
Sağ marşpiyel hasarlı

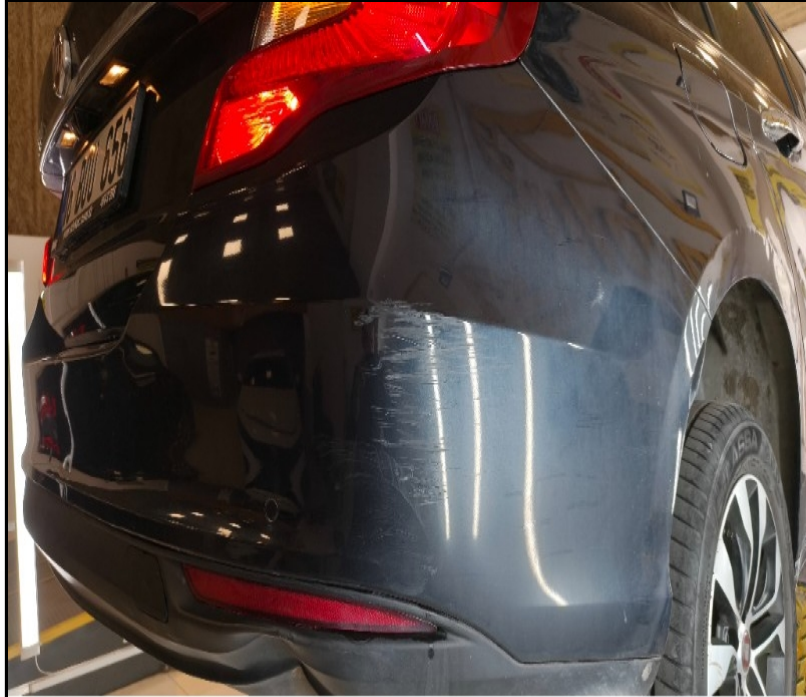
Arka tamponda çizikler var

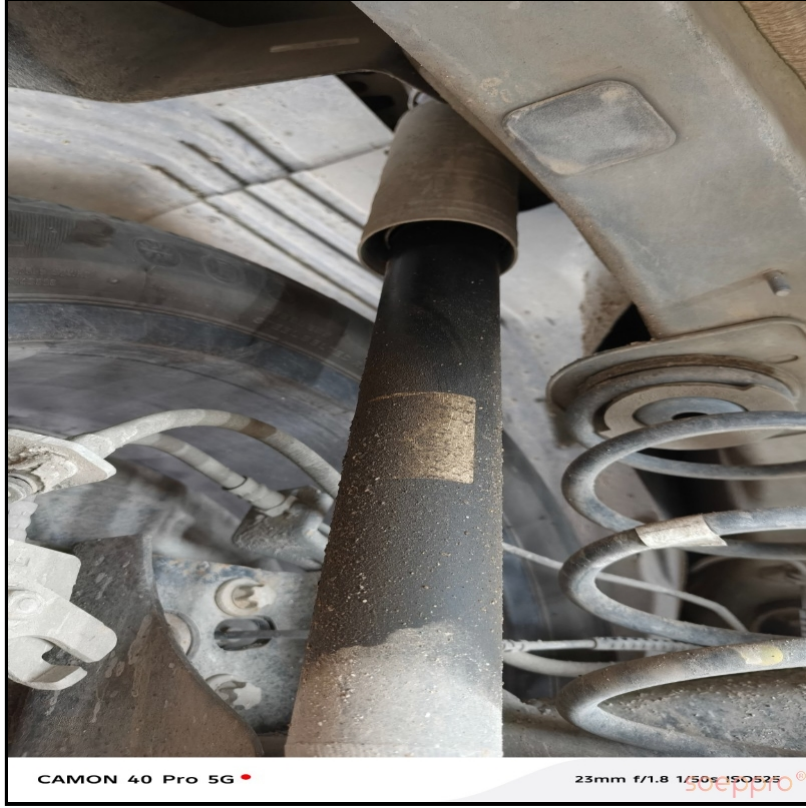
Lastikler 2024 tarihli takım.  
Sağ sol arka amortisör yağ kaçağı mevcut.

Arka amortisörlerde yağ kaçağı

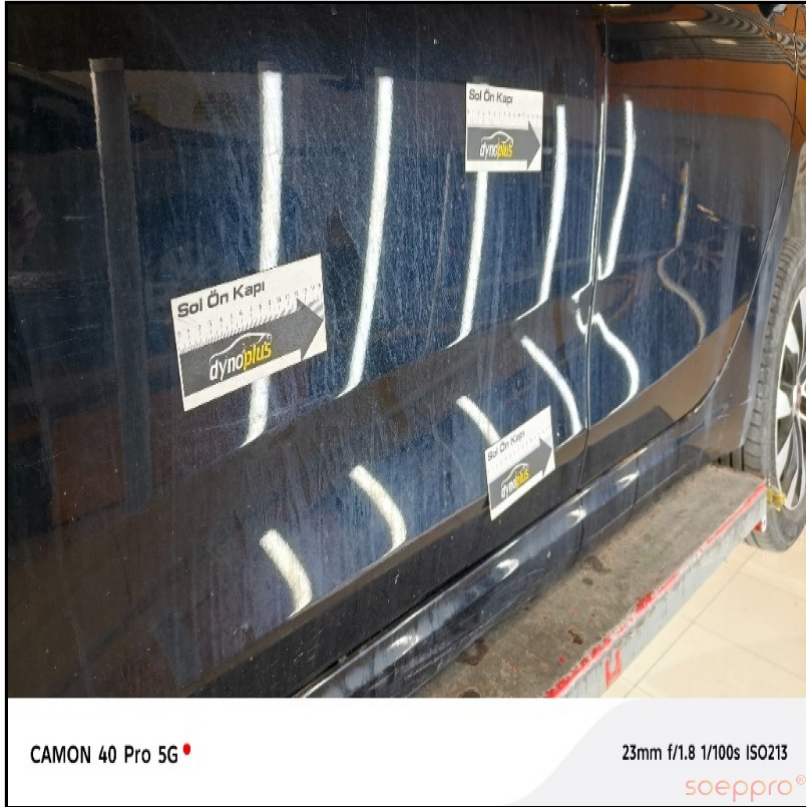
Sol ön kapıda işaretli alanlarda güçlükler var

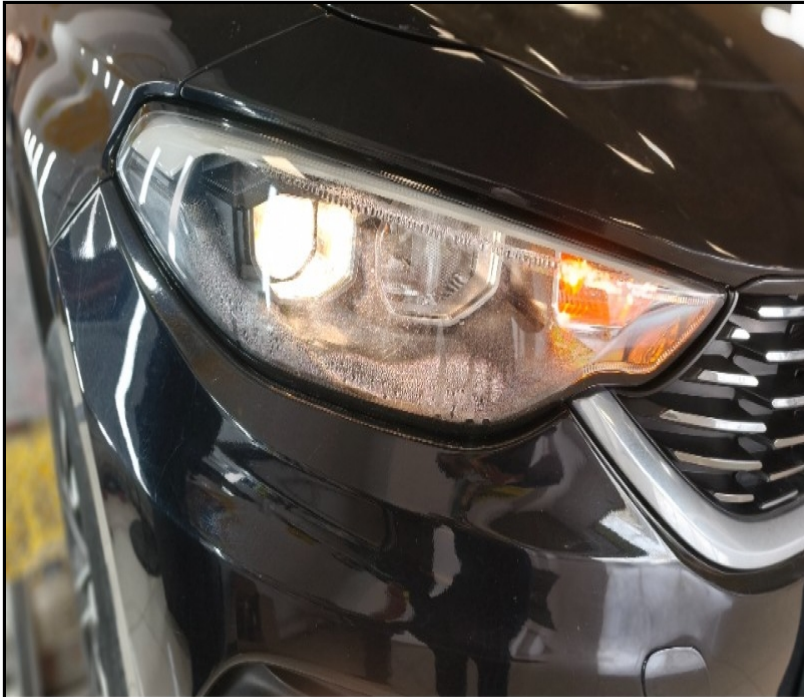
Yangın söndürme tüpü görülemedi.  
Sağ far su alıyor.  
Ön tampon demiri değişen.

Sağ ön far su alıyor

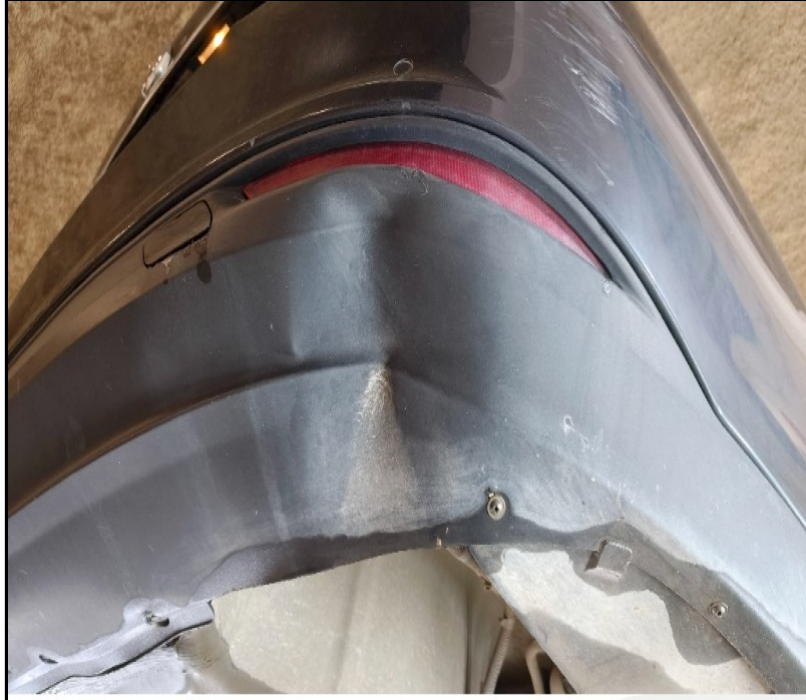
Arka tampon hasarlı

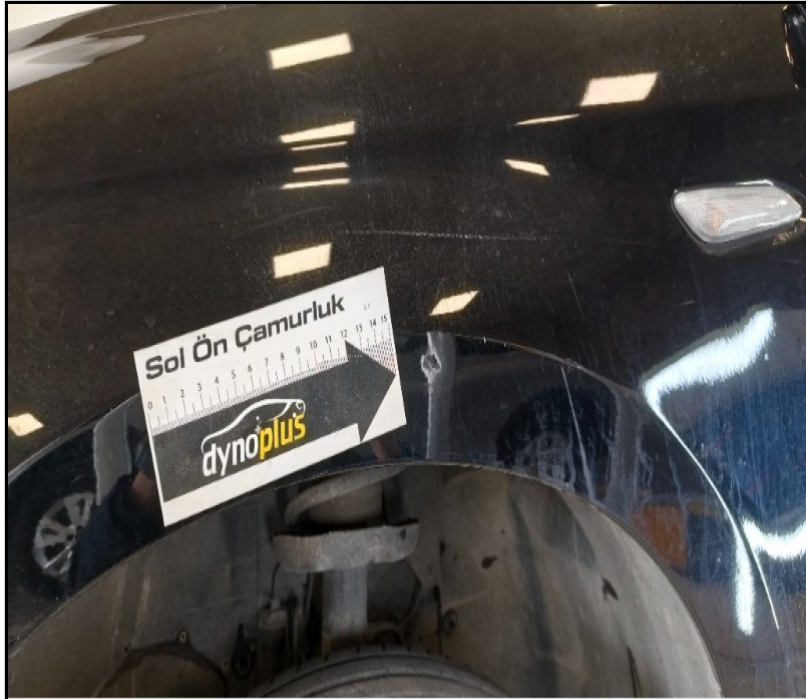
Sol ön çamurda göçük var
