# DYNOPLUS - İZMİR YOLU ŞB

Rapor tarihi : 2025-10-11 15:50:00

Rapor id : SP300DDG827

Alıcı: OTOPOINT MOTORLU ARAÇLAR.. Araç: 77ADS075 - NLHBL51G2SZ610223 - HYUNDAİ İ20 2025 Otomatik Benzin - Kilometre : 29500

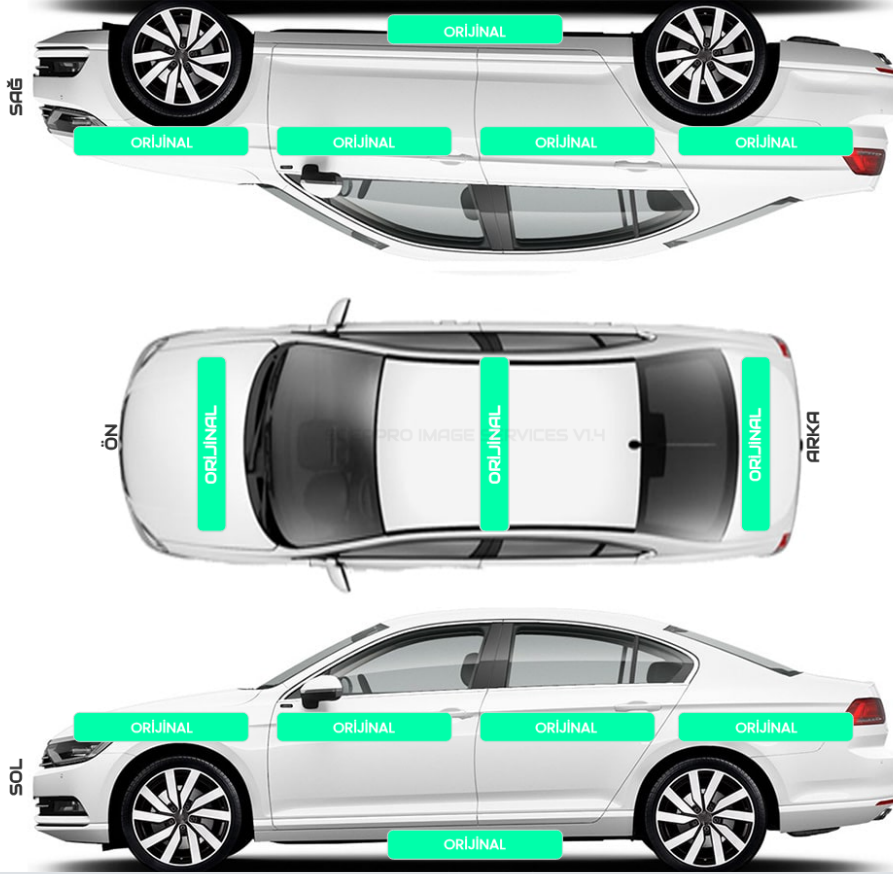
## KAPORTA VE BOYA KONTROLÜ

-Aracın muhtelif yerlerinde minimal düzeyde ezik ve çizikler mevcut
