DYNOPLUS - İZMİR YOLU ŞB

Rapor tarihi : 2024-12-17 14:55:47

Rapor id : SP402AFC896

Alıcı: OTOPOİNT MOTORLU ARAÇLAR.. Araç: 34FLZ494 - NM435600006W90175 - FIAT Egea 2022 Otomatik Dizel - Kilometre : 88509

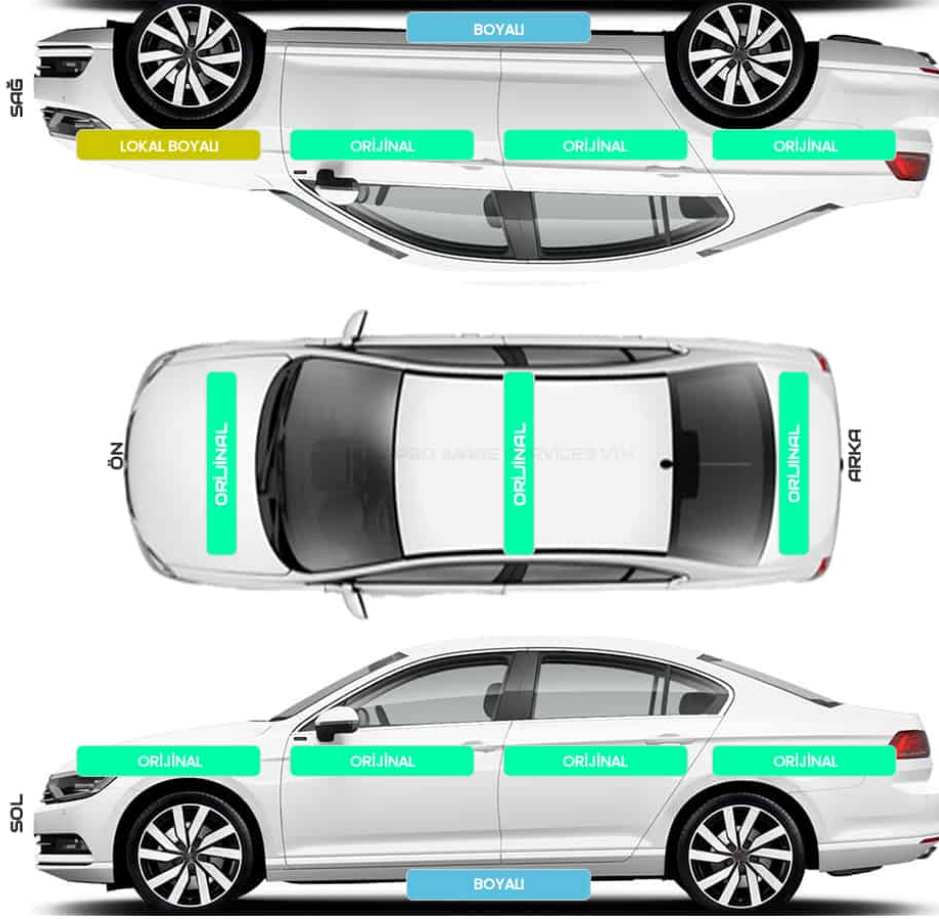
- O ORJİNAL
- B BOYALI
- IDB İÇ DIŞ BOYALI
- STB SÖK TAK BOYALI
- LB LOKAL BOYALI
- D DEĞİŞMİŞ
- ÇD ÇIKMA DEĞİŞMİŞ
- KSD KAPI SAÇI DEĞİŞMİŞ
- P PLASTİK
- K KAPLAMA
- C CAM

Bagaj kapağında kuru onarım işlemi mevcut
Araçın muhtelif yerlerinde minimal düzeyde ezik, çizik, rutuş mevcut
Sağ ön far değişmiş

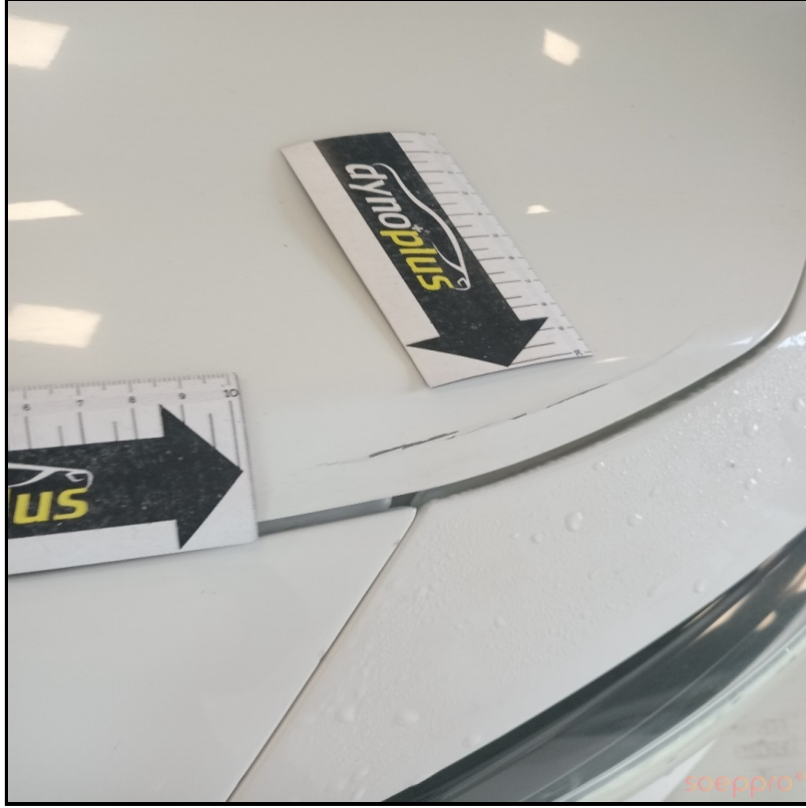
Kaputa çizik ve göçük mevcut

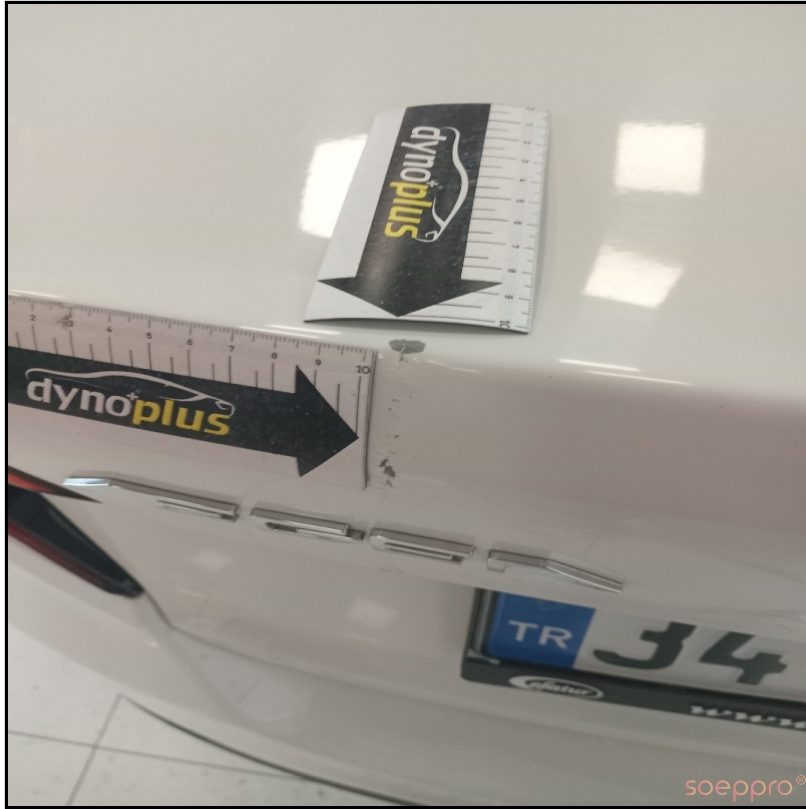
Bagaj kapağı kuru onarım ve lokal var

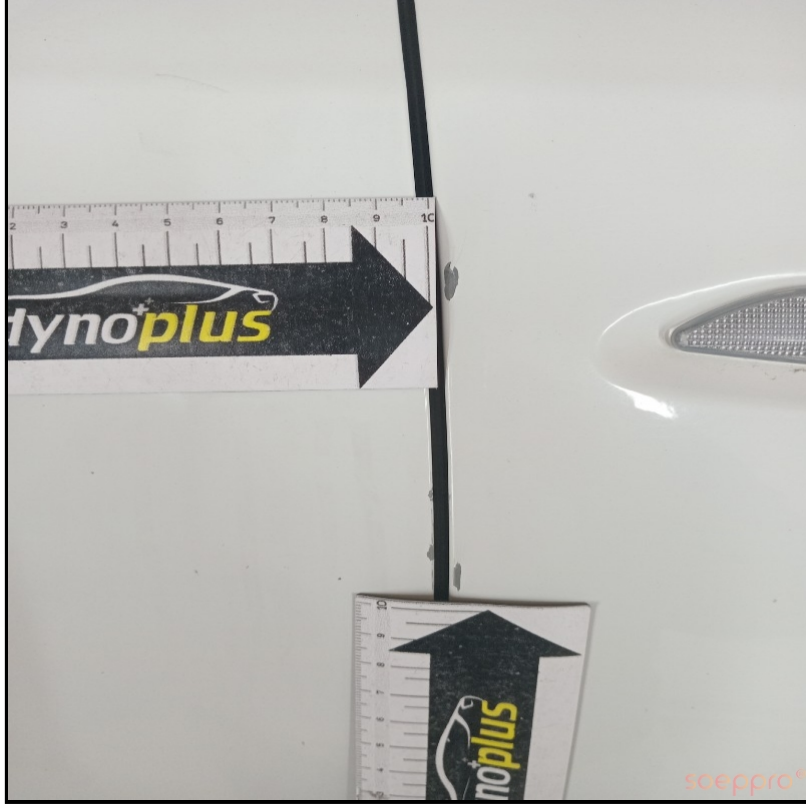
Sağ ön çamurlukta boya atıkları var

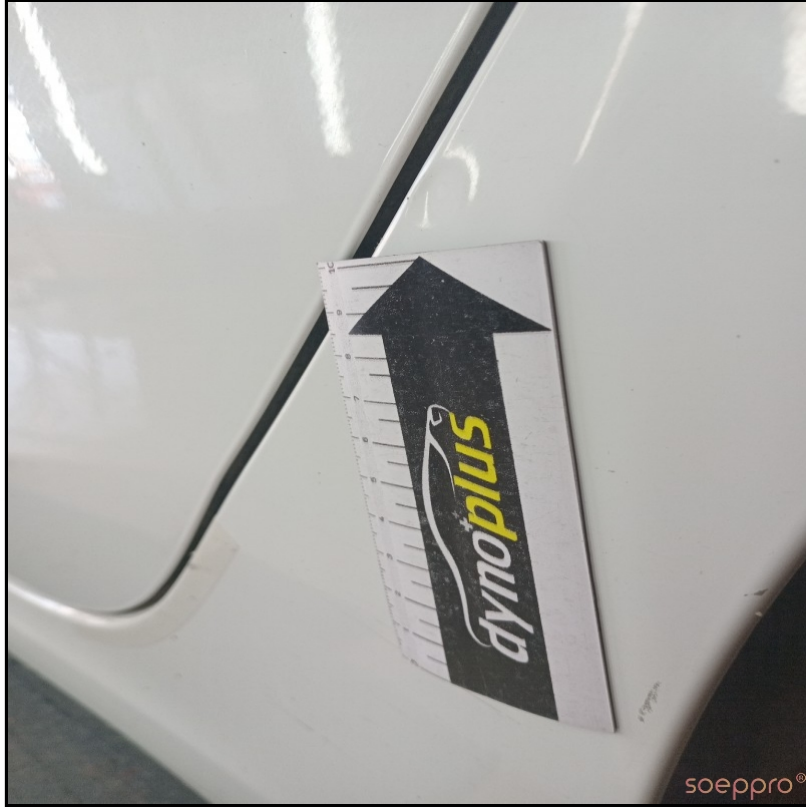
Sol arka çamurlukta göçük var
