EKSPERTİZ NO 20260925150713

PLAKA 77AEJ858

PLAKA : 77AEJ858  
MARKA : HYUNDAİ  
MODEL : İ20  
ÜRETİM YILI : 2026  
ŞASE NO : NLHBL51G4TZ742997  
MOTOR HACMI : 998 cc  
MOTOR GÜCÜ : 90 hp  
VİTES TÜRÜ : Otomatik  
YAKIT TÜRÜ : Benzin  
ARAÇ RENGİ : BEYAZ  
GİRİŞ KİLOMETRE : 9.279  
ÇIKIŞ KİLOMETRE : 9.281  
GİRİŞ TARİHİ : 25.09.2026 15:07  
ÇIKIŞ TARİHİ : 25.09.2026 15:07

**OTOPOINT MOTORLU ARAÇLAR FULL EKSPERTİZ  
İÇERİĞİ**

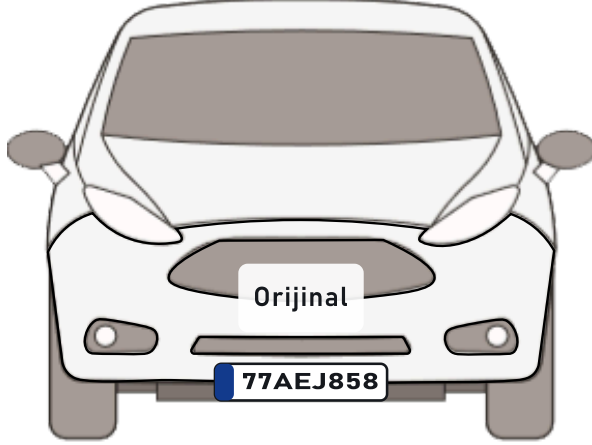
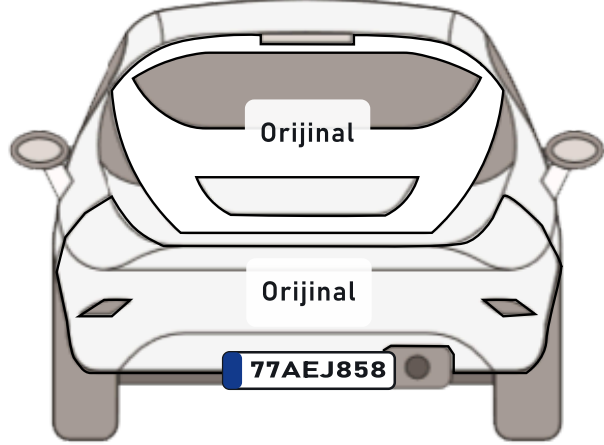
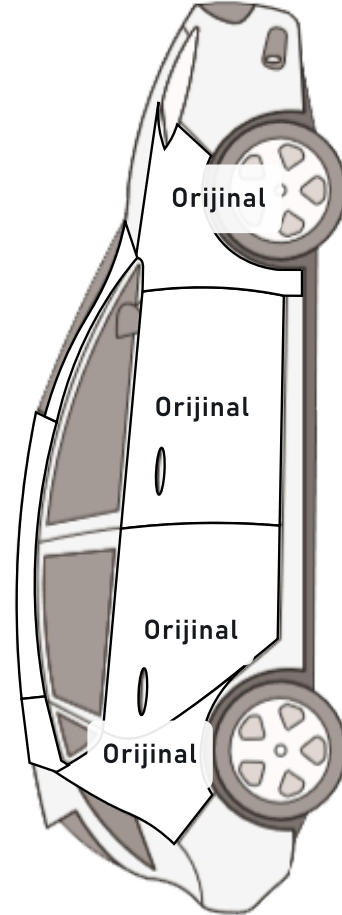
■ KAPORTADA BOYA VEYA DEĞİŞEN PARÇA TESPİT EDİLMEDİ
