Sayfa : 1 / 19  
EKSPERTİZ BİLGİLENDİRME SAYFASI

İşlem Tarihi:	12.11.2024   12:23:57 - 14:08:04	Şasi No:	VF15RTL0E51937105
Marka :	RENAULT	Model	CLİO / 2014

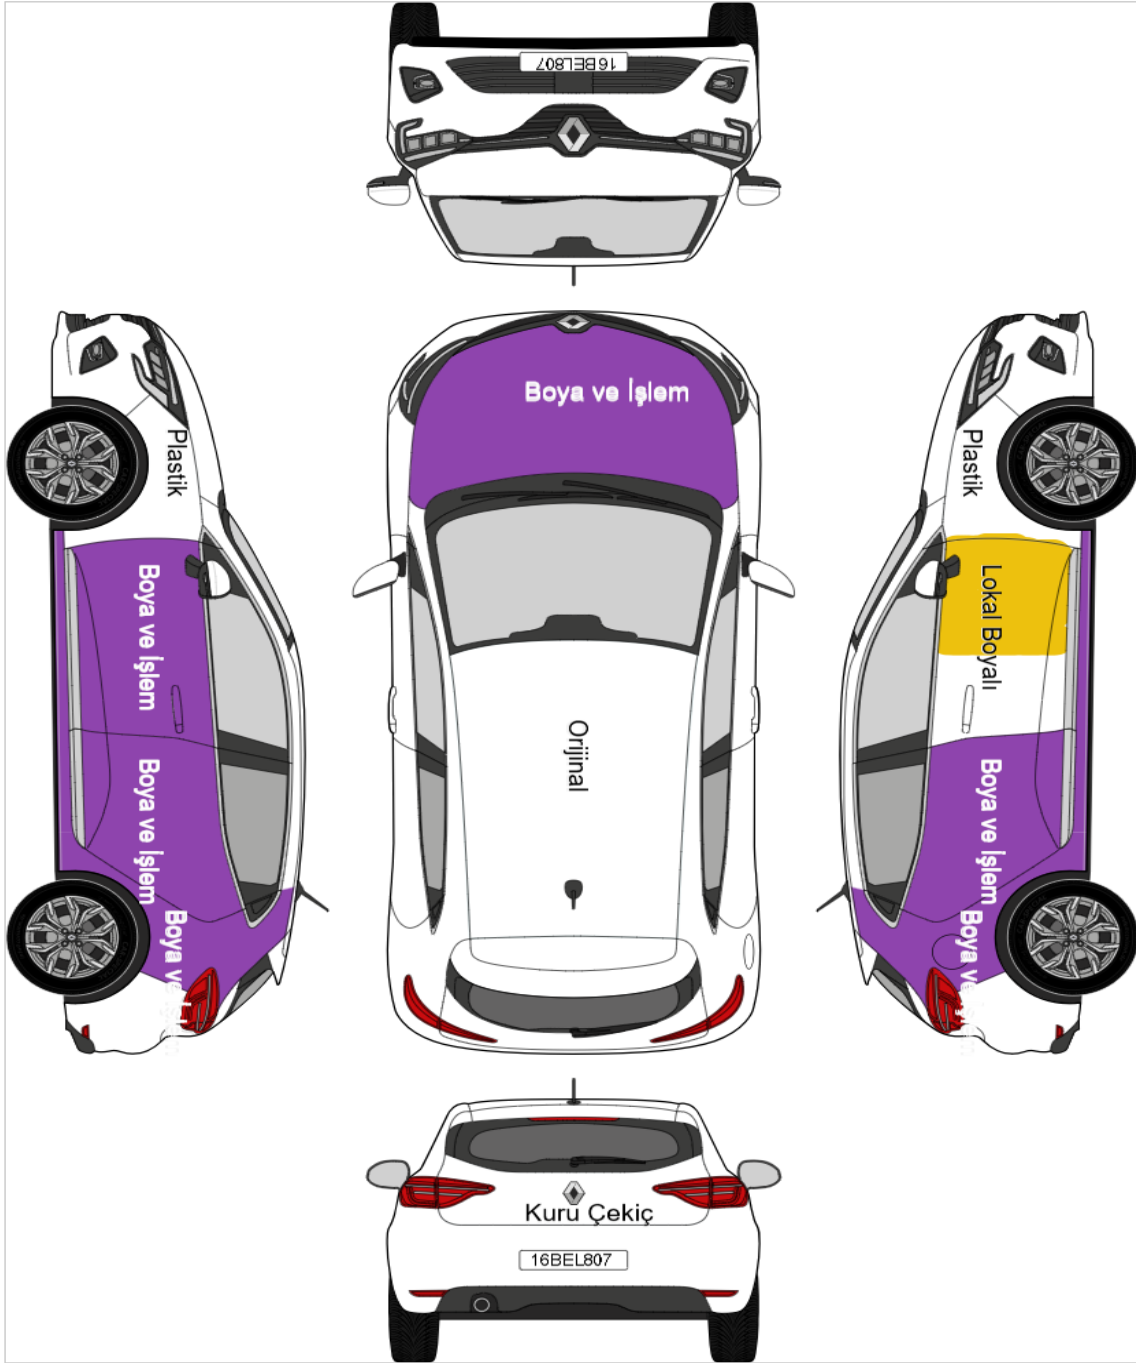
BOYALI	DEĞİŞEN	LOKAL BOYALI	ORİJİNAL	BOYALI İŞLEMLİ	DOLU GÖÇÜĞÜ	HASARLI	EZİK GÖÇÜK	SÖKÜLÜP TAKILMIŞ
--------	---------	--------------	----------	----------------	-------------	---------	------------	------------------

SAĞ ÖN VE ARKA KAPIDA AYAR İŞLEMİ MEVCUT

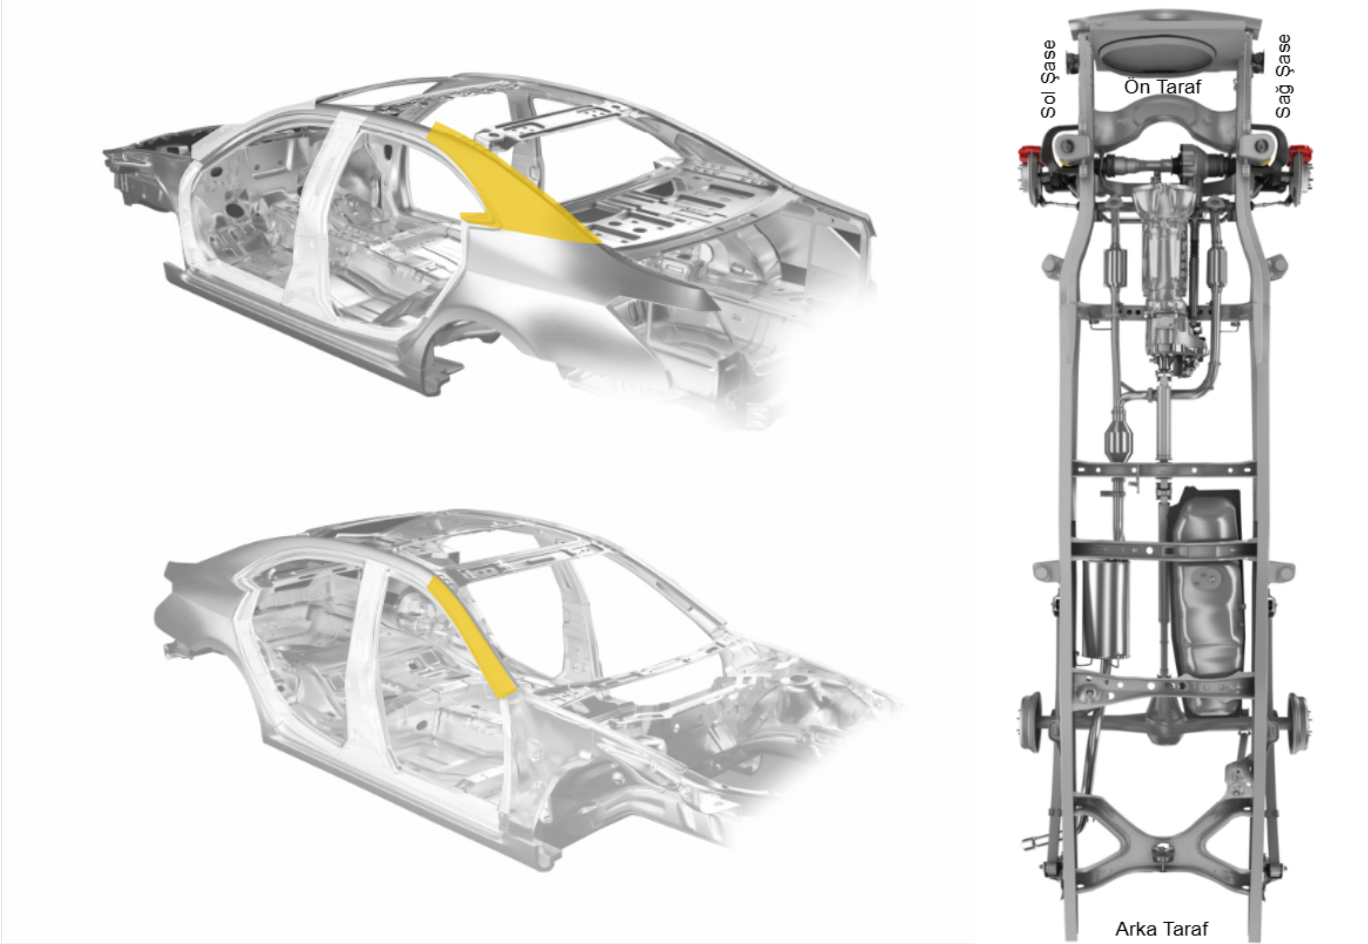
Sol Orta Direk	Orijinal	Sol Ön Cam Direği	Orijinal
Sol Arka Üst Direk	<b>Boyalı</b>	Sol Ön Basamak	Orijinal
Sol Arka Basamak	Orijinal	Sol Ön Kapı İç Direk	Orijinal
Sol Çamurluk Kilit Karşılığı	Orijinal	Sol Üst Direk	Orijinal
Sağ Orta Direk	Orijinal	Sağ Ön Cam Direği	<b>Boyalı</b>
Sağ Arka Üst Direk	Orijinal	Sağ Ön Basamak	Orijinal
Sağ Arka Basamak	Orijinal	Sağ Ön Kapı İç Direk	Orijinal
Sağ Çamurluk Kilit Karşılığı	Orijinal	Sağ Üst Direk	Orijinal

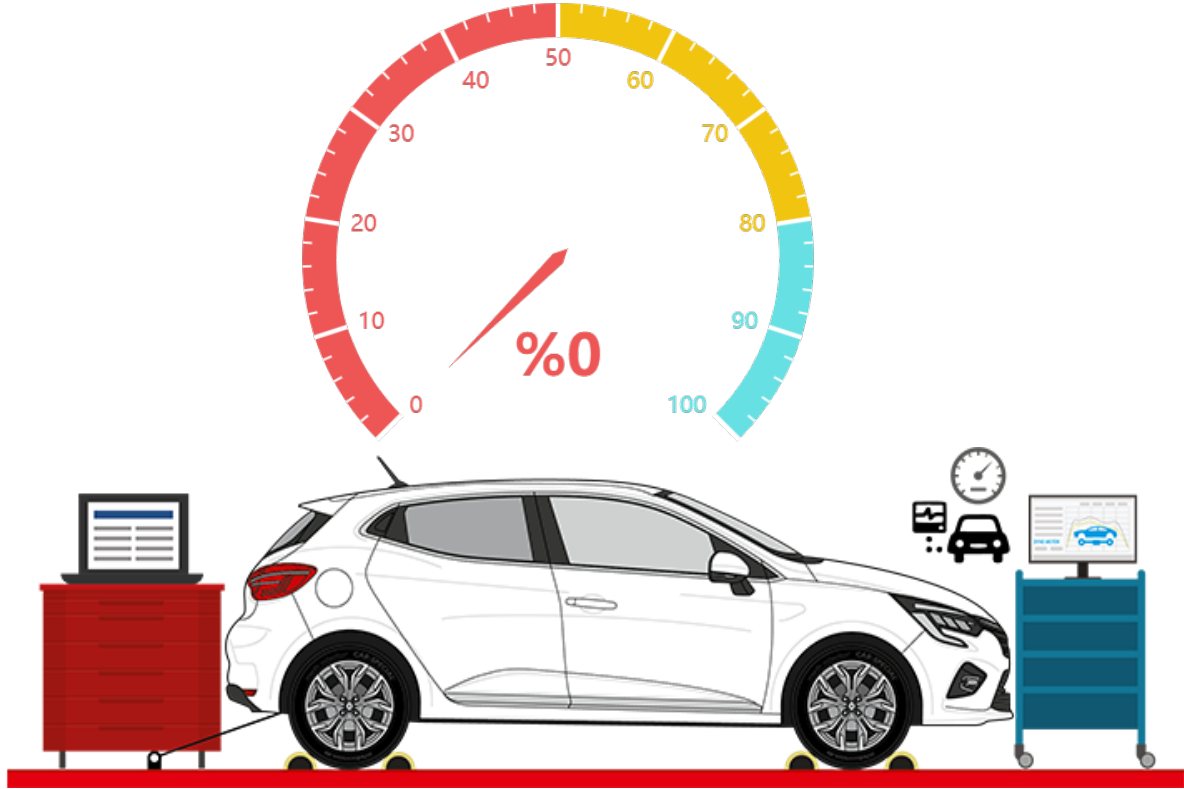
Aracın Motor Gücü (KW)	66 KW - 89 BG
Ölçülen Motor Gücü (KW)	0 KW - 0 BG
Üretilen Anlık Performans (%)	% 0

MÜŞTERİ BİLGİSİ DÂHİLİNDE DYNO TEST YAPILMAMIŞTIR. YOL TESTİ YAPILDI.
