# DYNOPLUS - İZMİR YOLU ŞB

Rapor id : SP461BGE660

34KKR666 - NM0EXXTTRERG16774 - FORD Transit Manuel Dizel - Kilometre : 54038

## KAPORTA VE BOYA KONTROLÜ

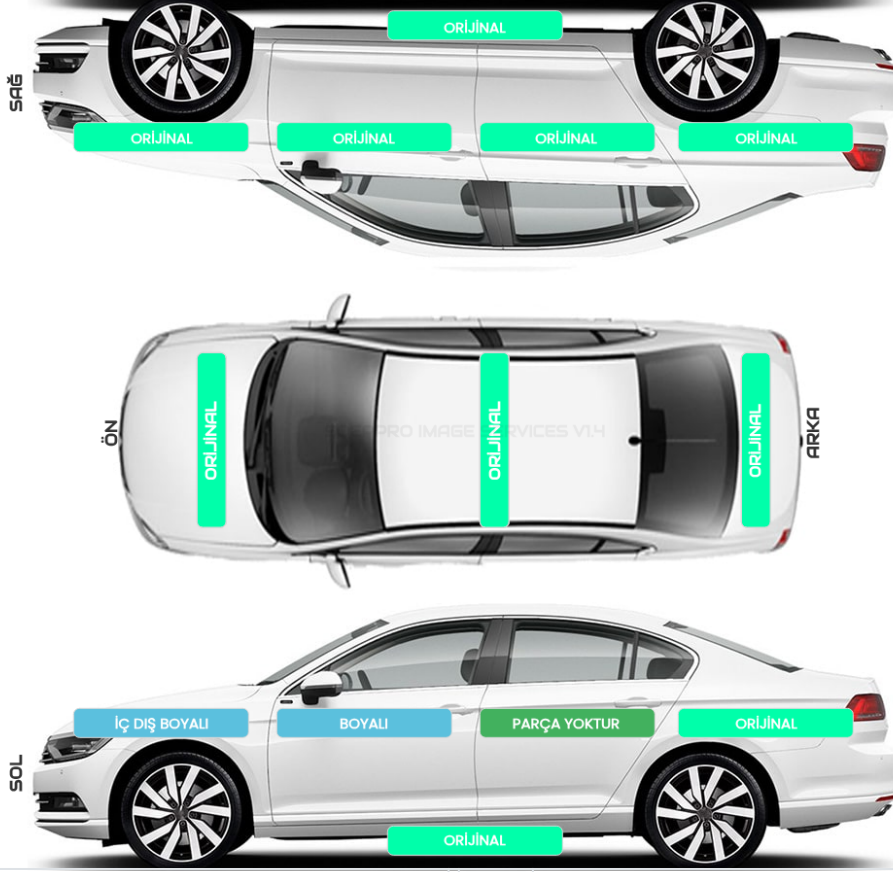
Aracın muhtelif yerlerinde ezik çizik ve boyasız göçük düzeltmeler mevcut  
Ön cam değişmiş

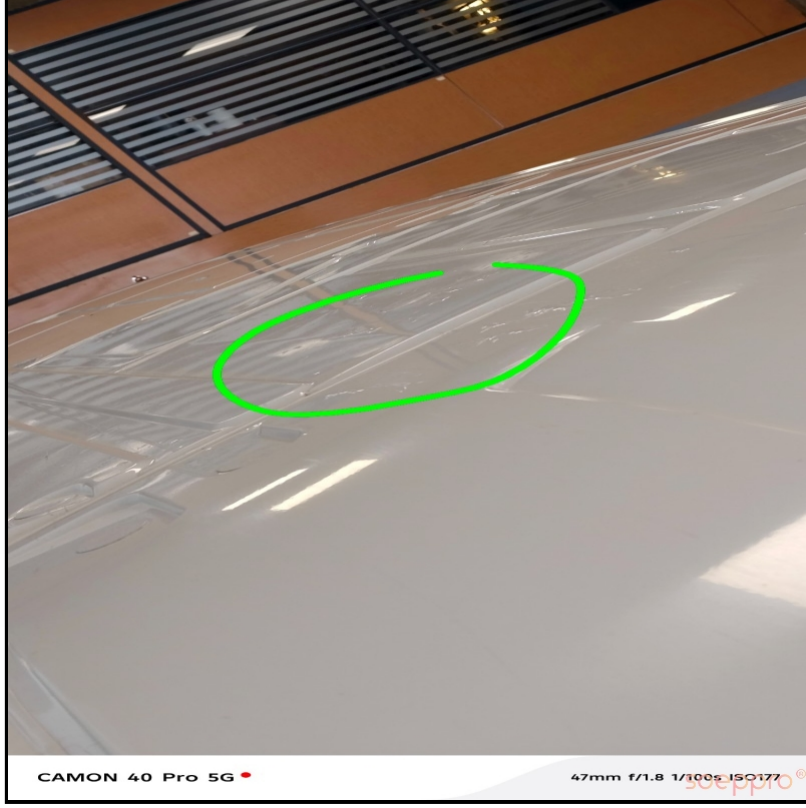
Tavanda göçük var

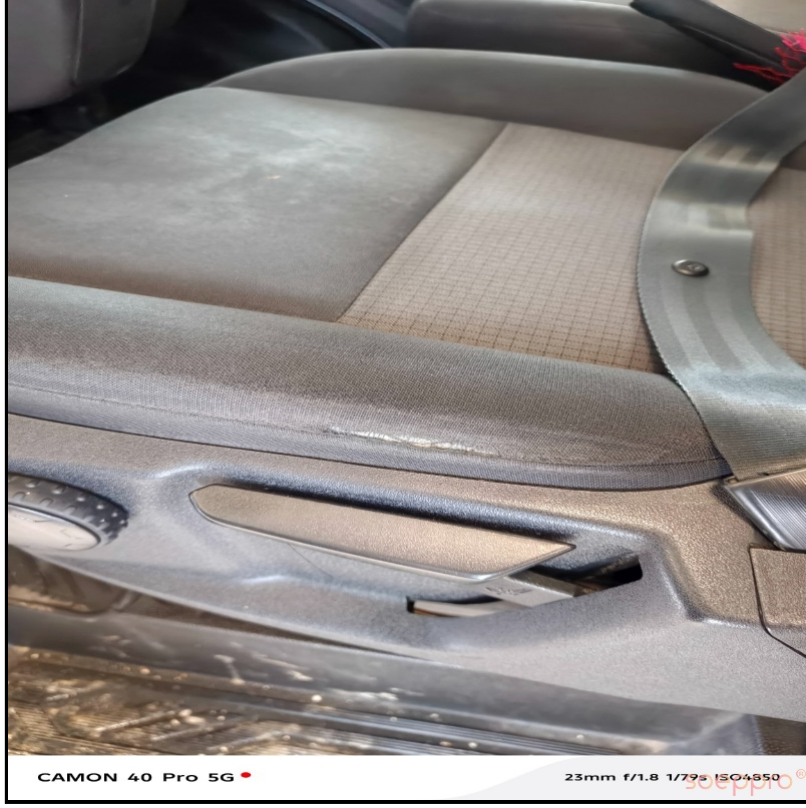
Koltukta deformeler var

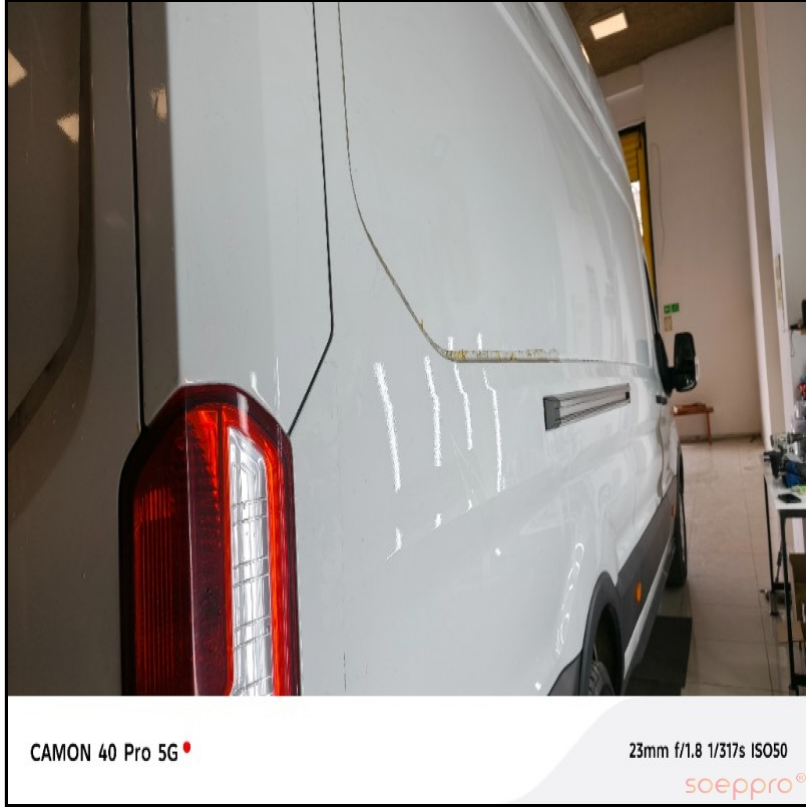
Araçın sağ yanında belirgin güçler var

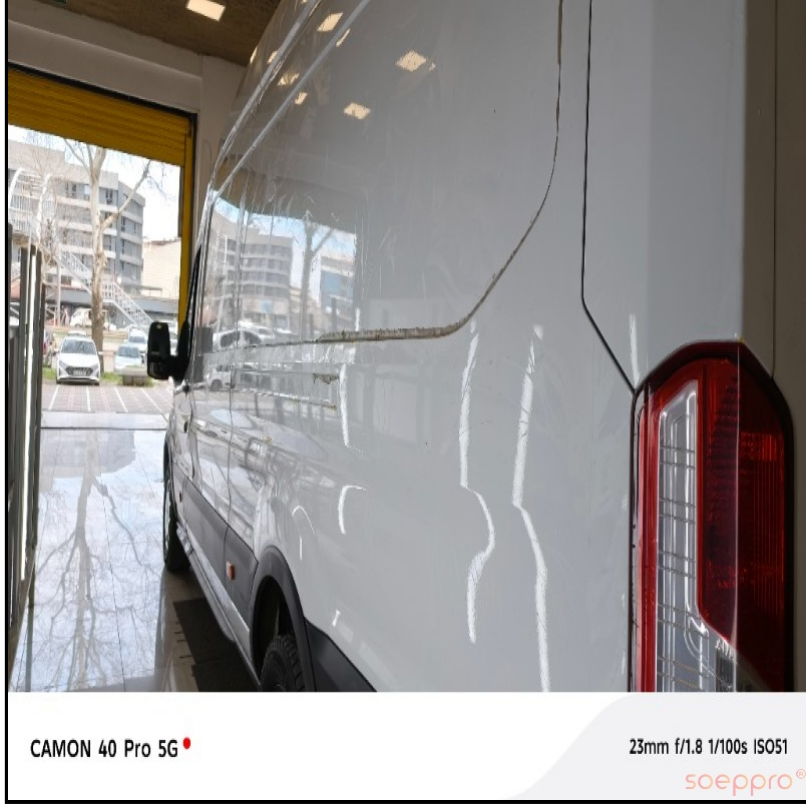
Aracın sol yanında belirgin göçükler var
