KAPORTA VE BOYA KONTROLÜ

DYNOPLUS - İZMİR YOLU ŞB

Rapor tarihi : 2026-03-08 12:16:10
Rapor id : SP331DHF889

Alıcı: OTOPOİNT MOTORLU ARAÇLAR.. Araç: 34NPU801 - NM0CXTRRCSA22873 - FORD Transit 2025 Manuel Dizel - Kilometre : 11535

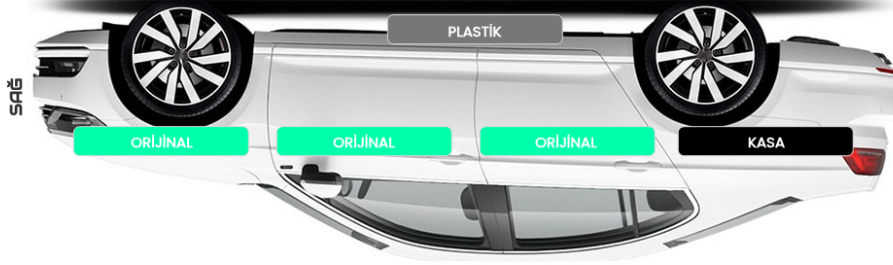
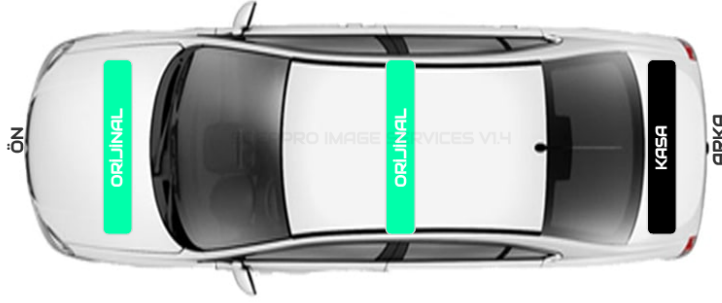
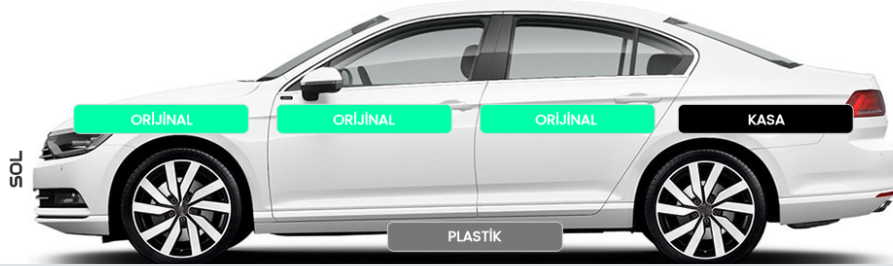
Aracın muhtelif yerlerinde minimal düzeyde ezik ve çizikler mevcut
