KAPORTA VE BOYA KONTROLÜ

DYNOPLUS - İZMİR YOLU ŞB

Rapor tarihi : 2026-03-08 12:16:10
Rapor id : SP331DHF889

Alıcı: OTOPOİNT MOTORLU ARAÇLAR.. Araç: 34NPU801 - NM0CXTRRCSA22873 - FORD Transit 2025 Manuel Dizel - Kilometre : 11535

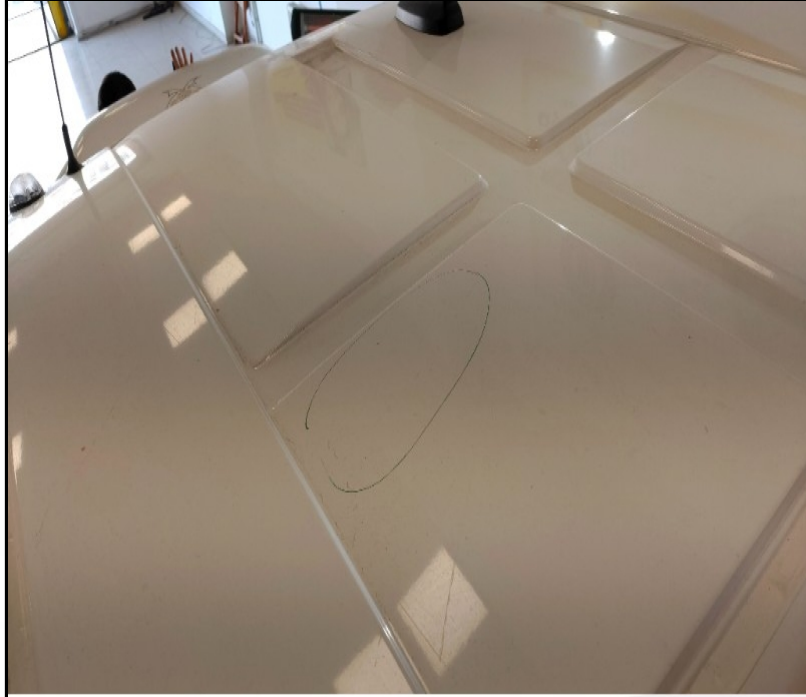
Tavanda hafif göçük var
