## KAPORTA VE BOYA KONTROLÜ

# DYNOPLUS - İZMİR YOLU ŞB

Rapor id : SP379AEB326

Alıcı: OTOPOİNT MOTORLU ARAÇLAR.. Araç: 34MDE668 - VF1RFB00673434464 - RENAULT Megane Otomatik Dizel - Kilometre : 34541

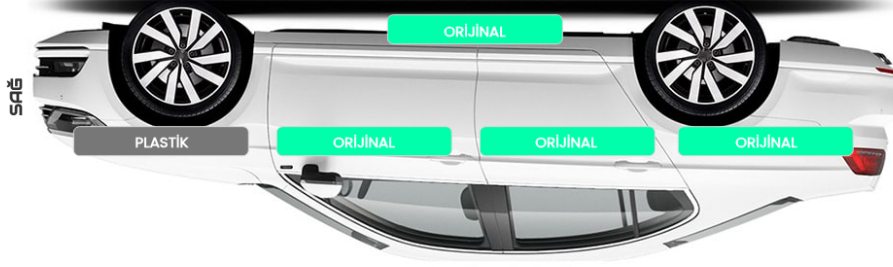
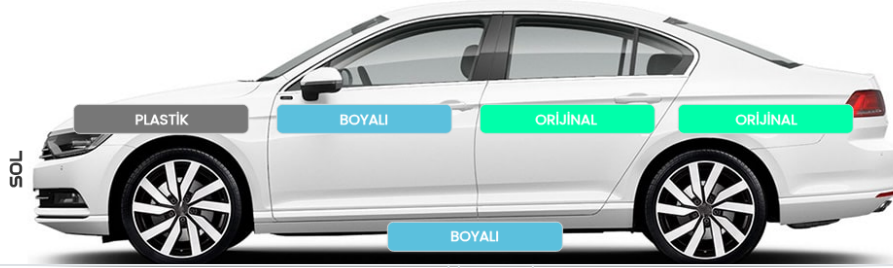
Sol dış ön cam direği boyalı  
Sol plastik ön çamurluk değişmiş  
Ön kaputta boyasız göçük düzeltme mevcut  
Sol ön far ayağı (plastik) onarımlı  
Araçın muhtelif yerlerinde minimal düzeyde ezik ve çizikler mevcut
