KAPORTA VE BOYA KONTROLÜ

Rapor tarihi : 2025-01-24 13:02:14
Rapor id : SP701CCH217

Alıcı: OTOPOİNT MOTORLU ARAÇLAR.. Araç: 34FTP323 - VF1RFB00669807093 - RENAULT MEGANE 2022 Otomatik Dizel - Kilometre : 75578

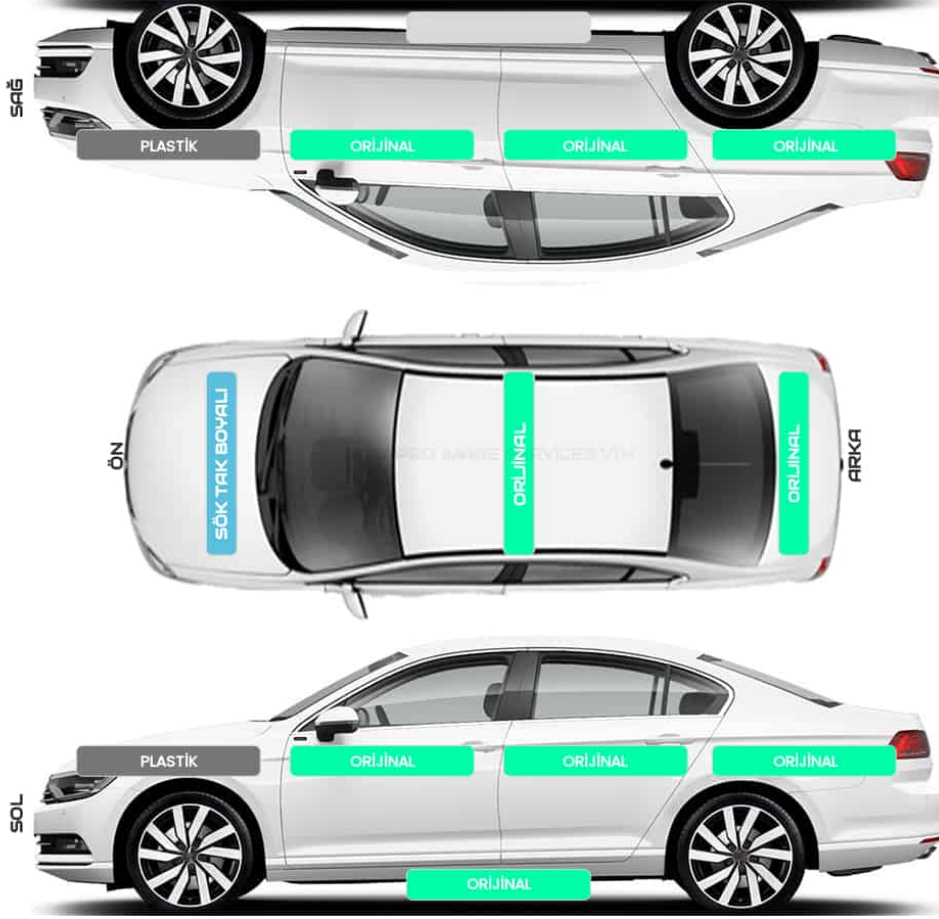
sağ ön far ayağı kırık ve tamirli.
sağ (plastik) ön çamurluk değişmiş
