DYNOPLUS - İZMİR YOLU ŞB

Rapor id : SP760EGH164

Alıcı: OTOPOİNT MOTORLU ARAÇLAR.. Araç: 10DS925 - VR1FCYHZ3R1063806 - DS AUTOMOBİLES Ds4 2024 Otomatik Dizel - Kilometre : 33444

KAPORTA VE BOYA KONTROLÜ

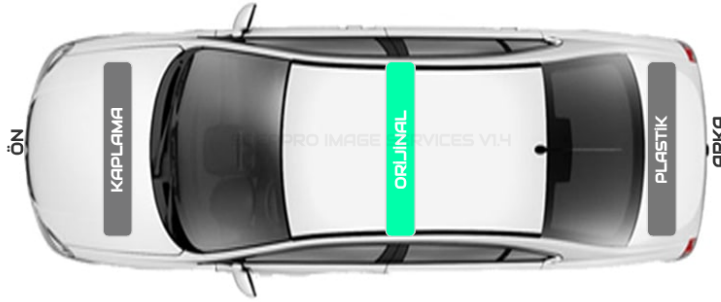
ÖN KAPUTTA BOYA KORUMA FİLM YAMEVCUT,FİLM ALTI DETAYLI BOYA KONTROLÜ YAPILAMADI (MİKRON DEĞERLERİ NORMAL)

Araçın muhtelif yerlerinde minimal düzeyde ezik ve çizikler mevcut.

Ön cam değişmiş
