# DYNOPLUS - İZMİR YOLU ŞB

Rapor tarihi : 2025-05-13 17:31:35

Rapor id : SP266DDG906

Alıcı: OTOPOİNT MOTORLU ARAÇLAR.. Araç: 34KMA966 - YV1LFK2VXR1230680 - VOLVO Xc90 2023 Otomatik Dizel - Kilometre : 10643

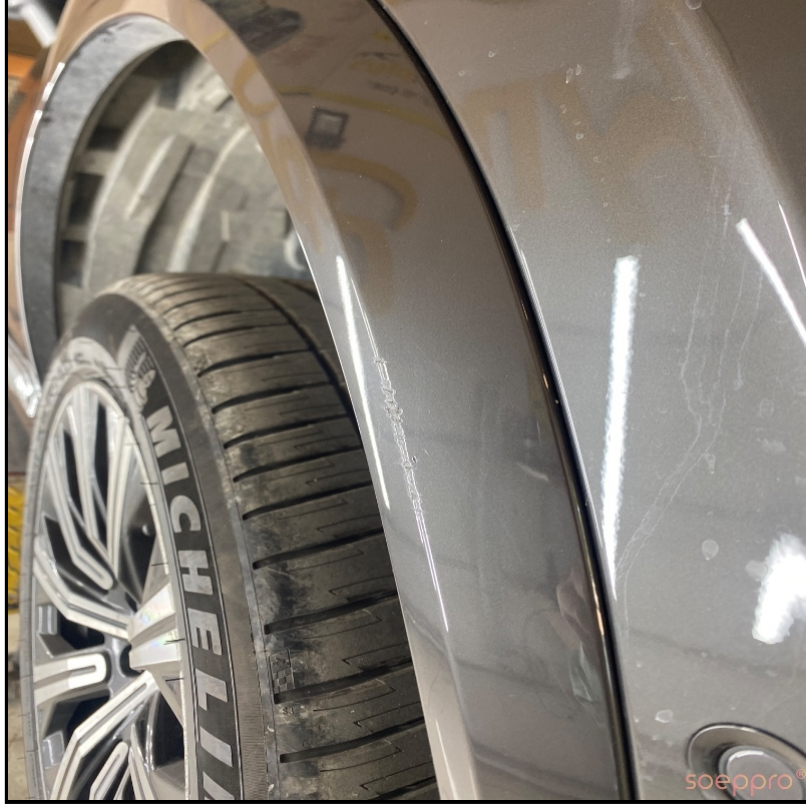
Sağ Çamurluk dodiği Çizik

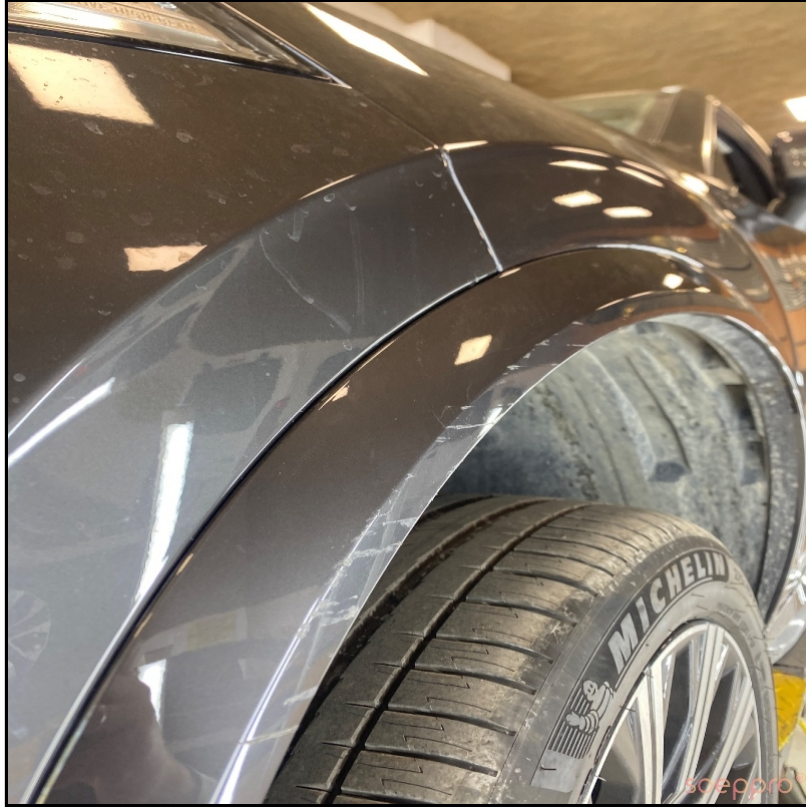
Sol Çamurluk dodiği Çizik
