# DYNOPLUS - İZMİR YOLU ŞB

Rapor tarihi : 2025-10-10 14:54:52

Rapor id : SP875EHG463

Alıcı: OTOPOINT MOTORLU ARAÇLAR.. Araç: 16MST18 - W1KMJ4HB9RF005421 - MERCEDES BENZ C1e300 2023 Otomatik Benzin - Kilometre : 58269

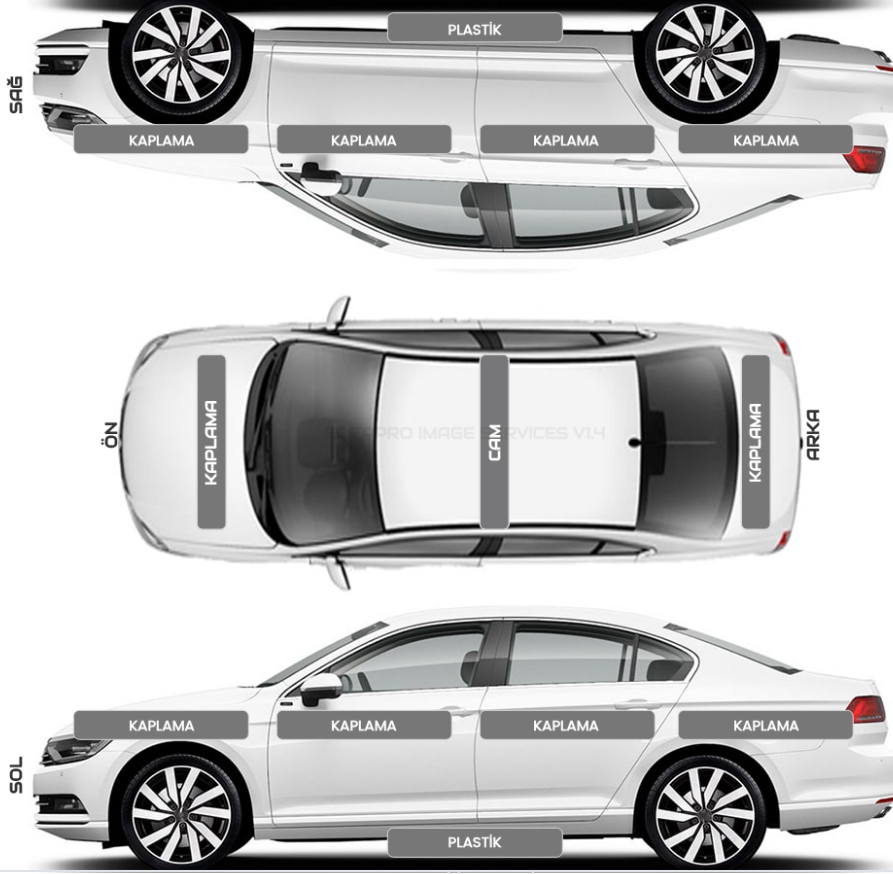
## KAPORTA VE BOYA KONTROLÜ

ARAÇ DIŞINDA KOMPLE FOLYO FİLM KAPLAMA MEVCUT (FOLYO İLE MİKRON DEĞERLERİ 250-350 MİKRON ARASINDA), FOLYO ALTI DETAYLI BOYA KONTROLÜ YAPILAMADI
