# DYNOPLUS - İZMİR YOLU ŞB

16-HYB-3694

Rapor id : SP195FAH742

Alıcı: OTOPOİNT MOTORLU ARAÇLAR.. Araç: 34NHE499 - VR3USHNS4SJ667976 - PEUGEOT 2008 Otomatik Benzin - Kilometre : 34857

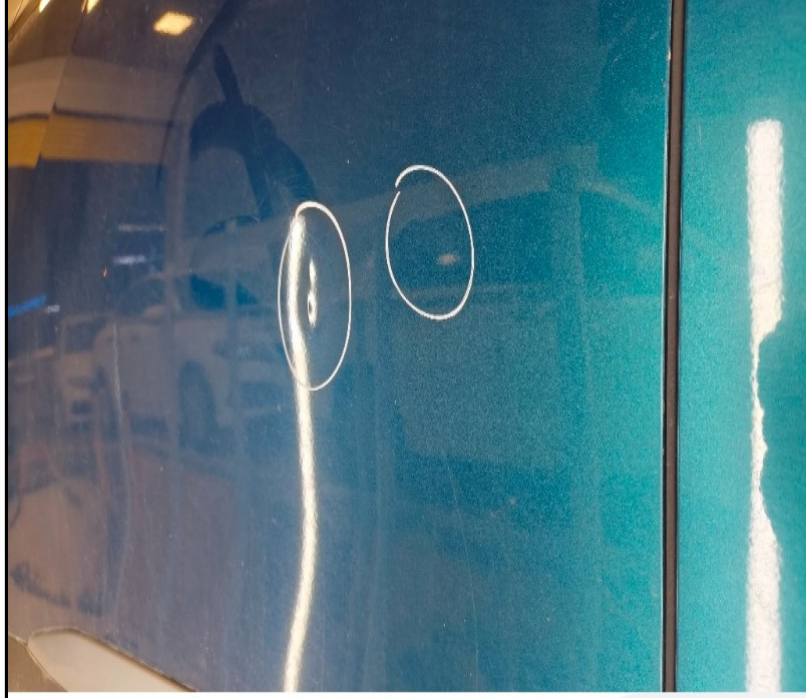
Sol ön kapıda göçükler var

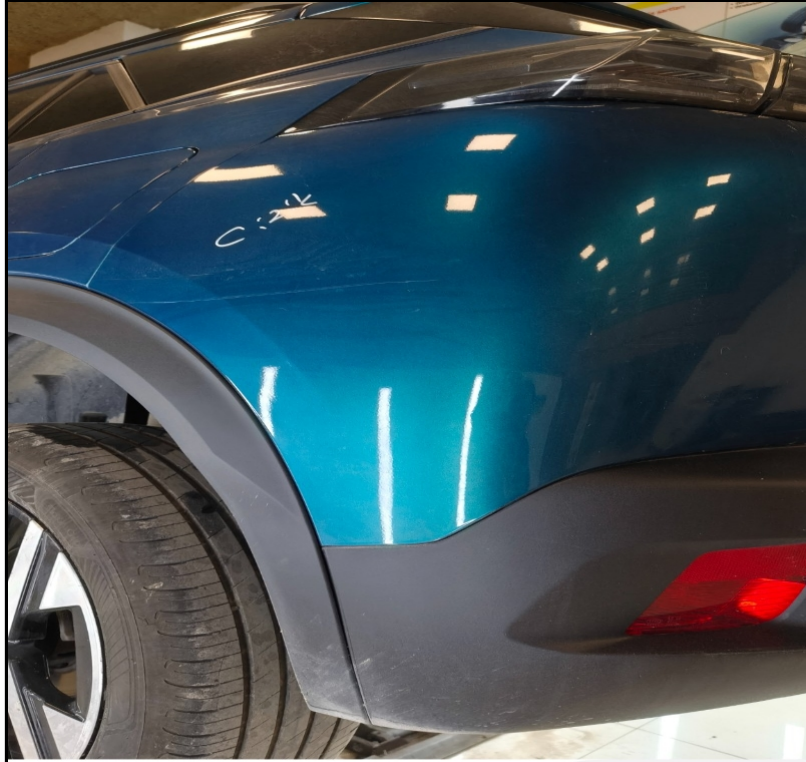
Arka tamponda çizikler var
