EKSPERTİZ NO 20261002082622

PLAKA 77AEJ851

PLAKA : 77AEJ851  
MARKA : HYUNDAİ  
MODEL : İ20  
ÜRETİM YILI : 2026  
ŞASE NO : NLHBL51G6TZ743004  
MOTOR HACMI : 998 cc  
MOTOR GÜCÜ : 90 hp  
VİTES TÜRÜ : Otomatik  
YAKIT TÜRÜ : Benzin  
ARAÇ RENGİ : BEYAZ  
GİRİŞ KİLOMETRE : 24.520  
ÇIKIŞ KİLOMETRE : 24.520  
GİRİŞ TARİHİ : 02.10.2026 08:26  
ÇIKIŞ TARİHİ : 02.10.2026 09:49

## OTOPOINT MOTORLU ARAÇLAR FULL EKSPERTİZ İÇERİĞİ

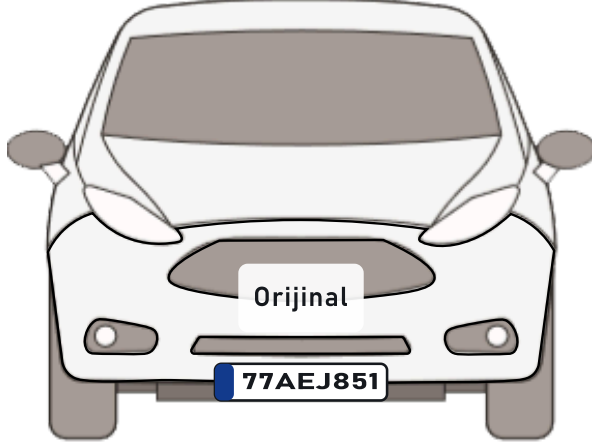
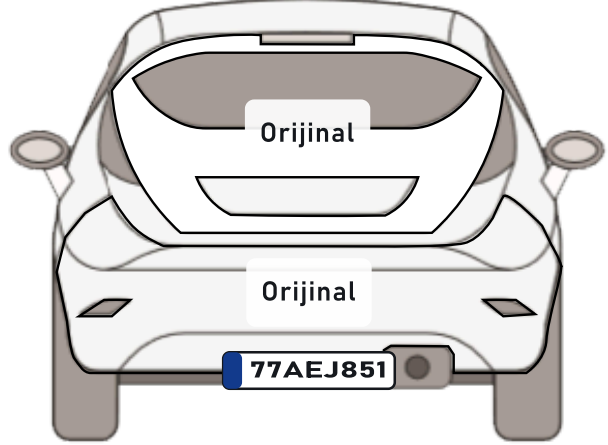
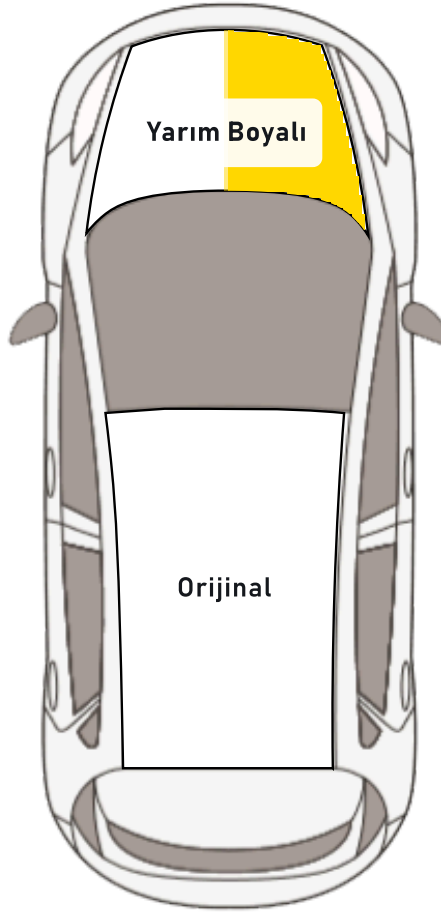
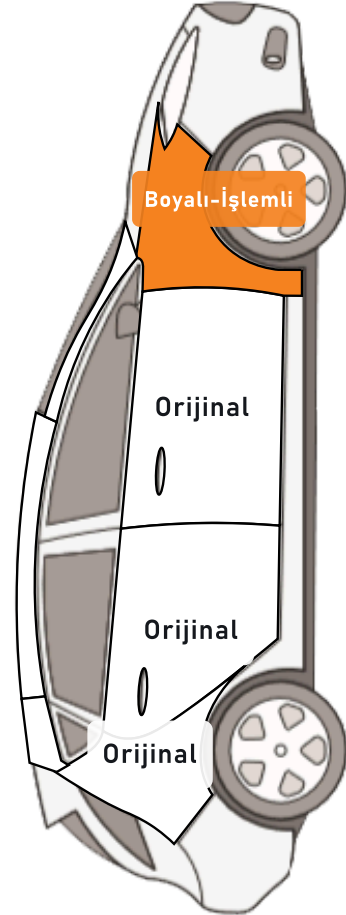
BOYA KAPORTA DIŞ KONTROLLER

| Ön Kaput | YARIM BOYALI |

| Sağ Ön Çamurluk | BOYALI-İŞLEMLİ |

| Ön Kaput | YARIM BOYALI | Sağ Ön Çamurluk | BOYALI-İŞLEMLİ |
