KAPORTA VE BOYA KONTROLÜ

DYNOPLUS - İZMİR YOLU ŞB

Rapor tarihi : 2026-03-24 11:38:07
Rapor id : SP516ACG537

Alıcı: OTOPOİNT MOTORLU ARAÇLAR.. Araç: 34NGR560 - WF02N1ER32SP40623 - FORD Manuel Dizel - Kilometre : 19778

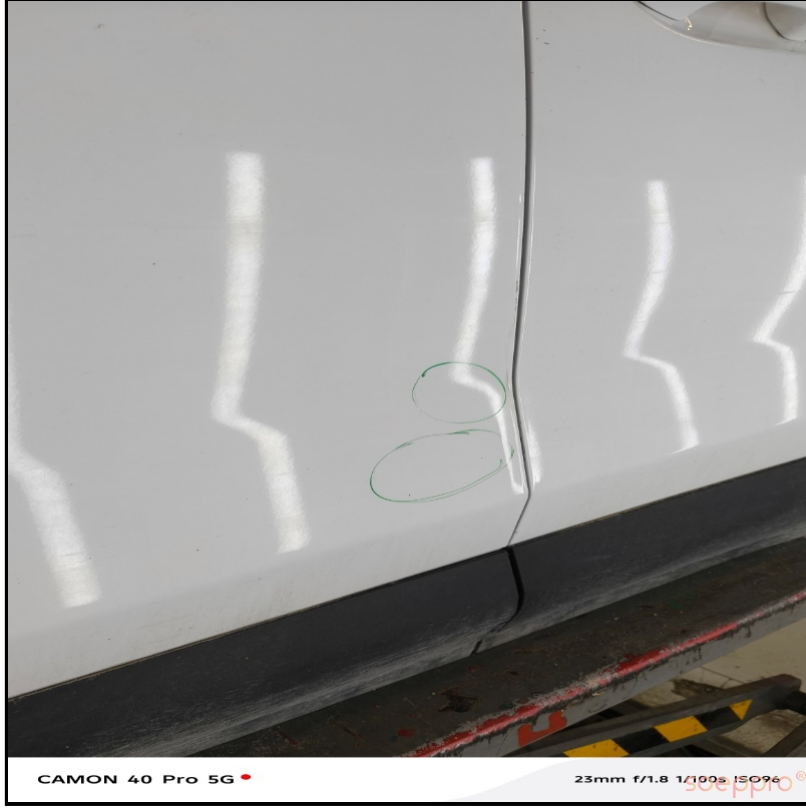
Sol ön kapıda hafif göçükler var

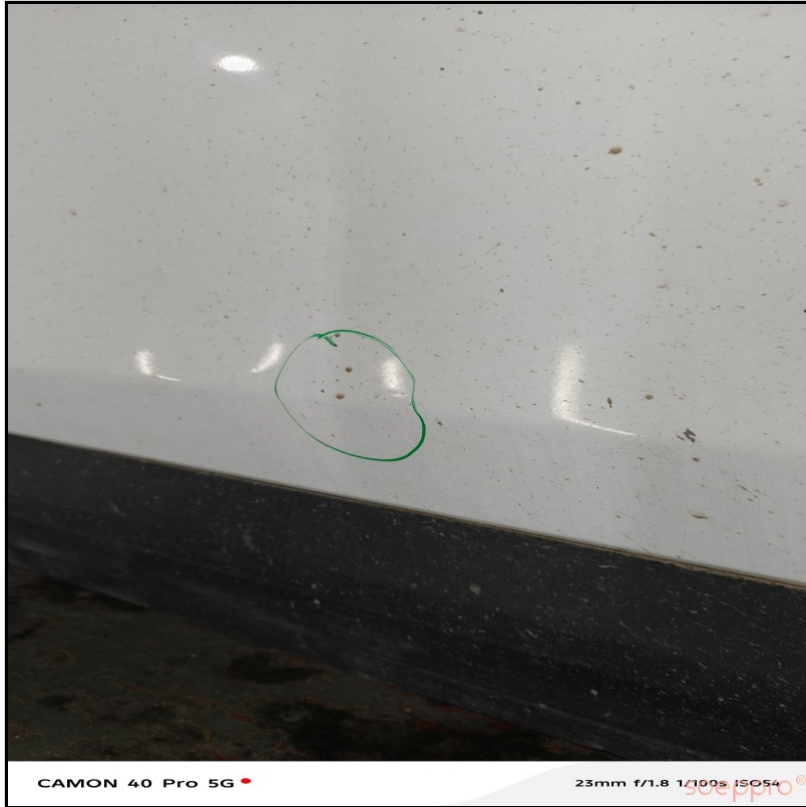
Sağ ön kapıda göçük var

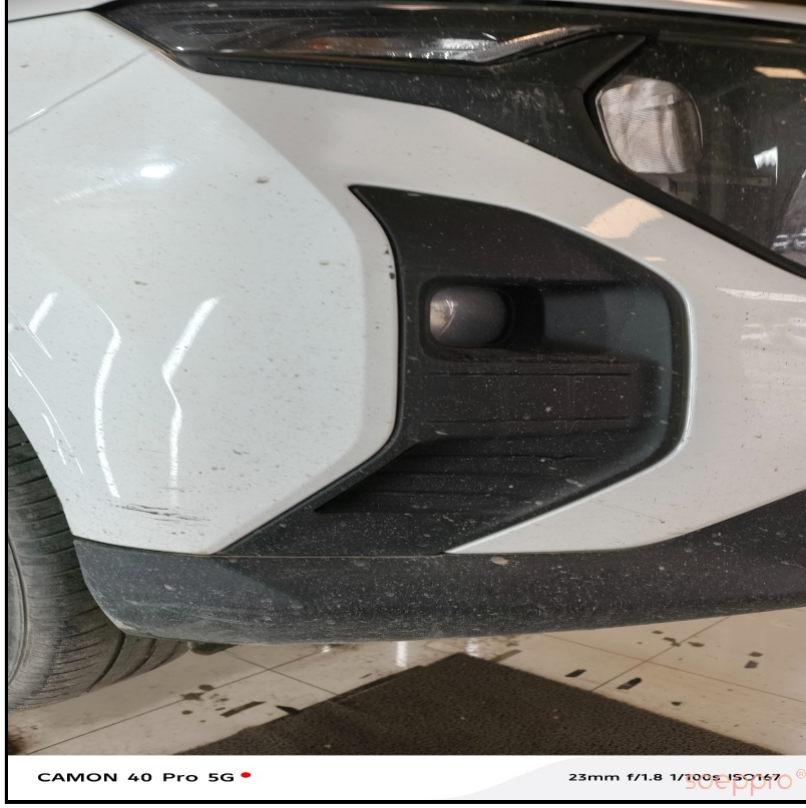
Ön tamponda çizikler var

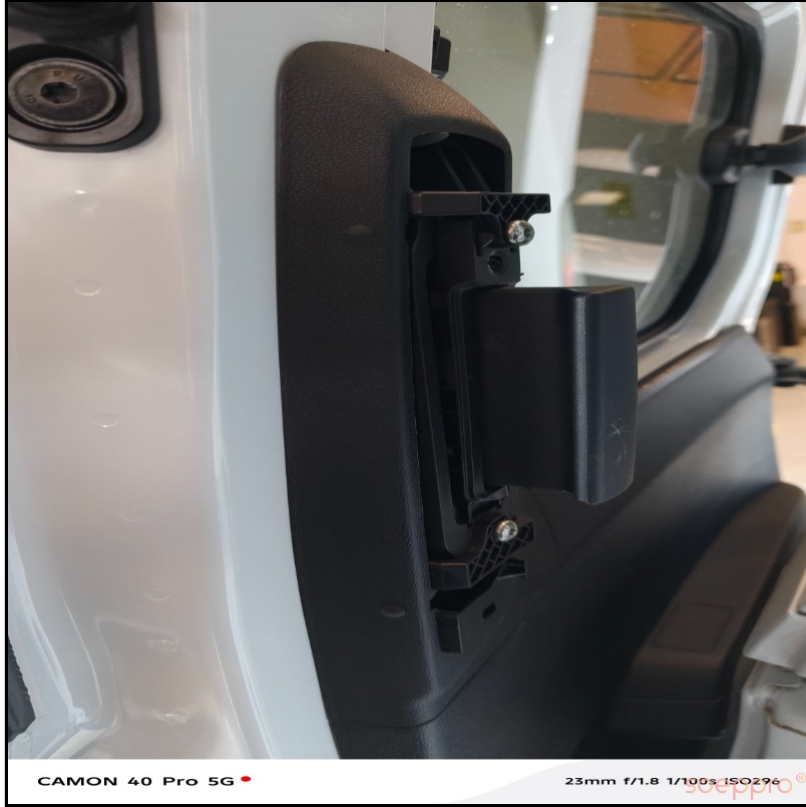
Sağ arka kapı iç plastik tutucu sabit değil

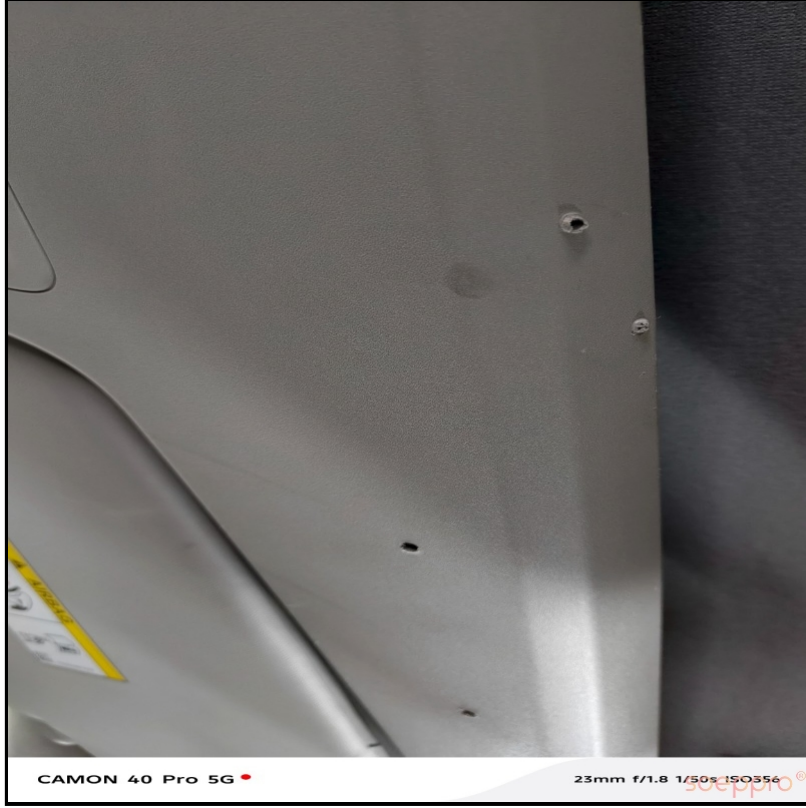
İç plastik aksamlarda deformeler var
