DYNOPLUS - İZMİR YOLU ŞB

Rapor tarihi : 2024-12-26 20:53:26
Rapor id : SP235AGE660

Alıcı: OTOPOİNT MOTORLU ARAÇLAR.. Araç: 34GEB709 - NM435600006Y66283 - FIAT Egea 2022 Otomatik Dizel - Kilometre : 61708

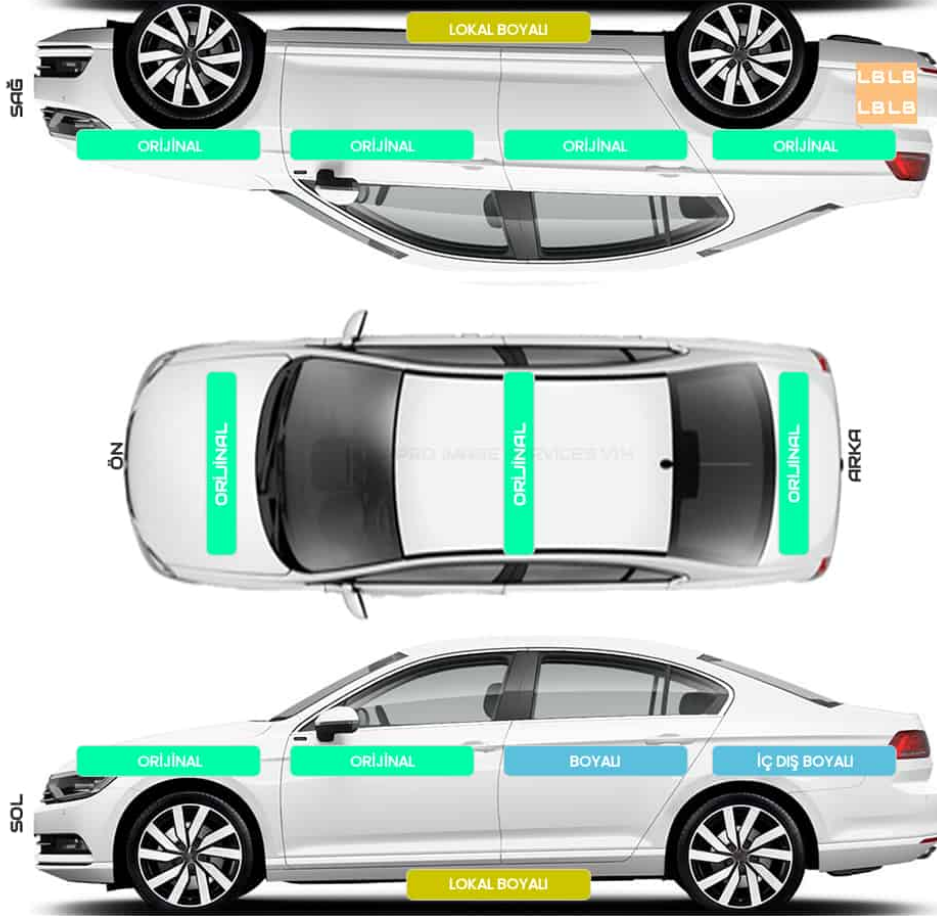
KAPORTA VE BOYA KONTROLÜ

LB= Lokal boyalı bölge

-alt muafaza kırık.
