# DYNOPLUS - İZMİR YOLU ŞB

16-HYB-3694

Alıcı: OTOPOİNT MOTORLU ARAÇLAR.. Araç: 34EUS070 - TMBAR7NX1NY038242 - SKODA Octavia 2021 Otomatik Benzin - Kilometre : 62628

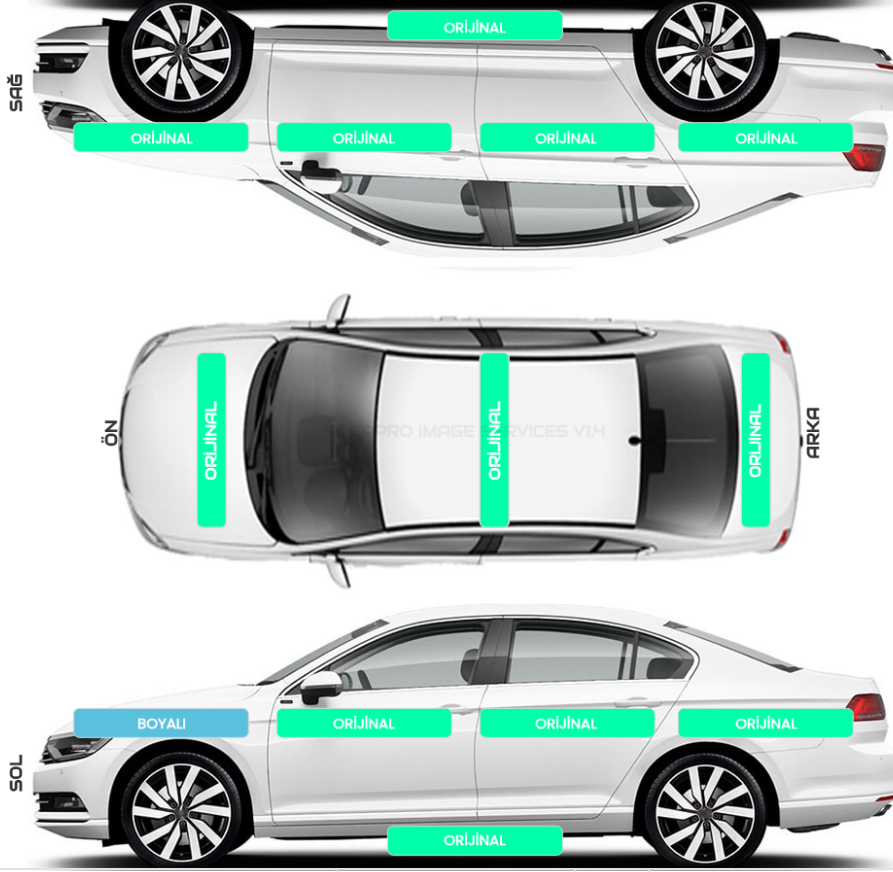
| ✓ | Ön panel kontrolü | Plastik-değişmiş | ✓ | Arka panel kontrolü |

Ön tampon demiri değişmiş  
Detaylı tramer,değişen parça sorgusunu kontrol ediniz

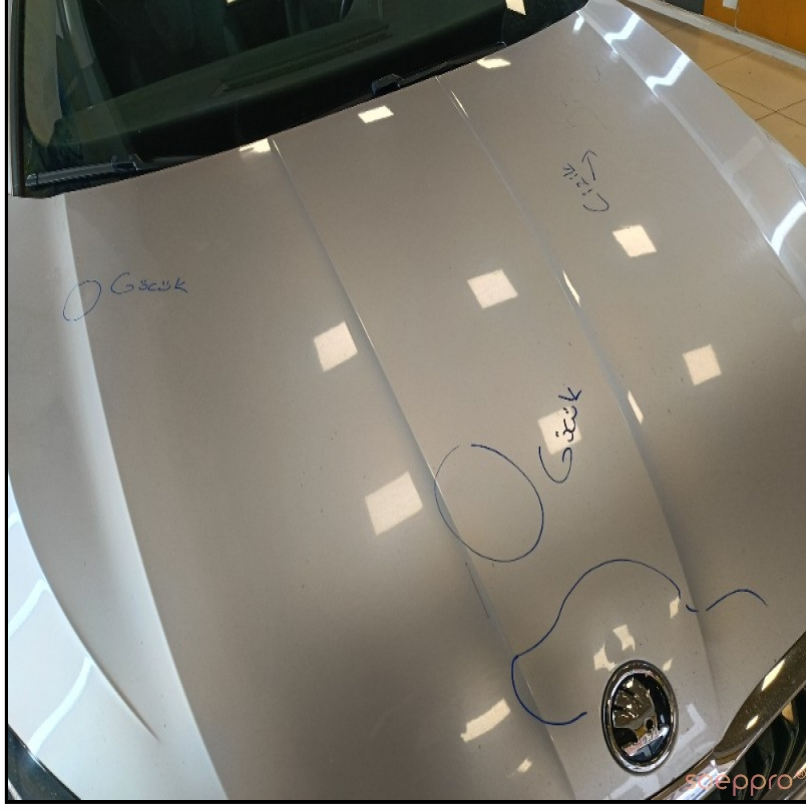
Ön kaput da çizik ve göcükler var

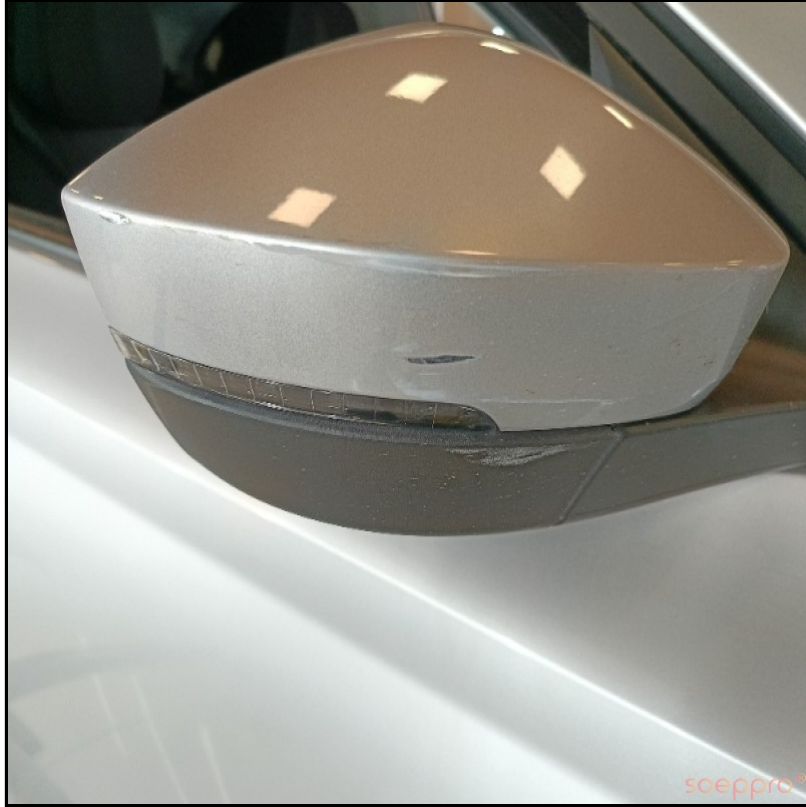
Aynalarda çizikler var

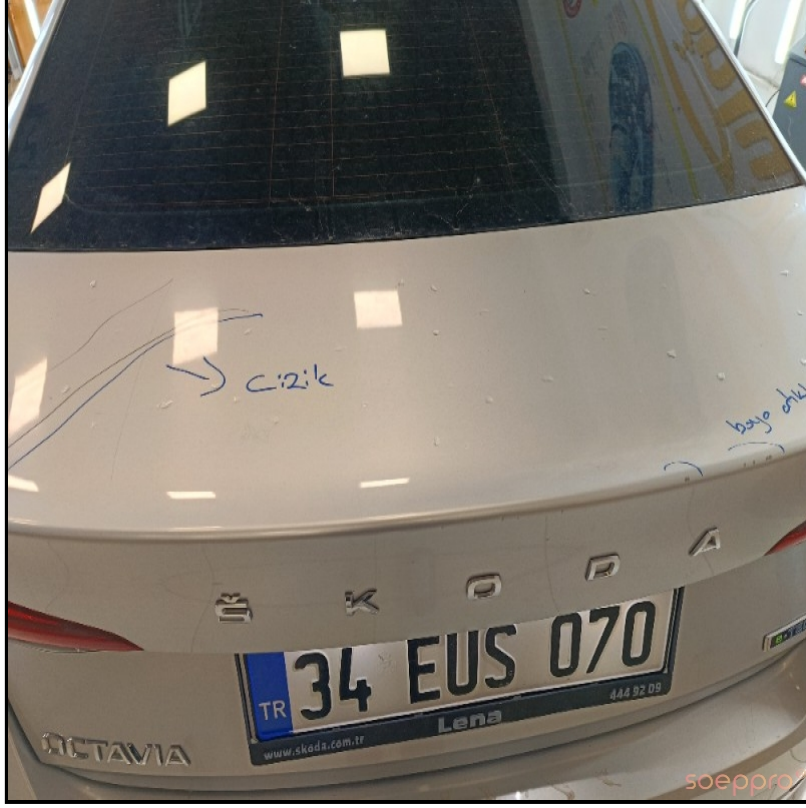
Bagaj kapağında çizik ve boya atıkları var
