KAPORTA VE BOYA KONTROLÜ

Rapor tarihi : 2026-02-16 21:08:28

Rapor id : SP152EBA888

Alıcı: OTOPOINT MOTORLU ARAÇLAR.. Araç: 34MCG390 - NM43560000U224456 - FİAT Egea Otomatik Dizel - Kilometre : 32535

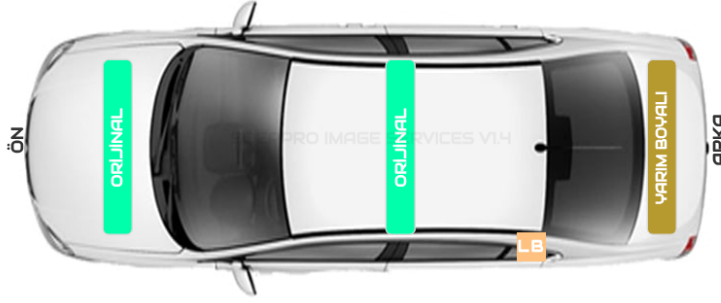
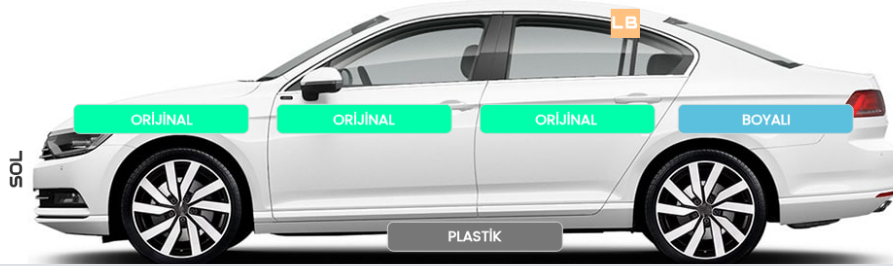
LB= Lokal boyalı bölge

Araçın muhtelif yerlerinde minimal düzeyde ezik ve çizikler mevcut
