DYNOPLUS - İZMİR YOLU ŞB

Rapor id : SP578HGE810

Alıcı: OTOPOİNT MOTORLU ARAÇLAR.. Araç: 16EU577 - W1N4M8HB8RW343068 - MERCEDES BENZ Gib200 2023 Otomatik Benzin - Kilometre : 25128

KAPORTA VE BOYA KONTROLÜ

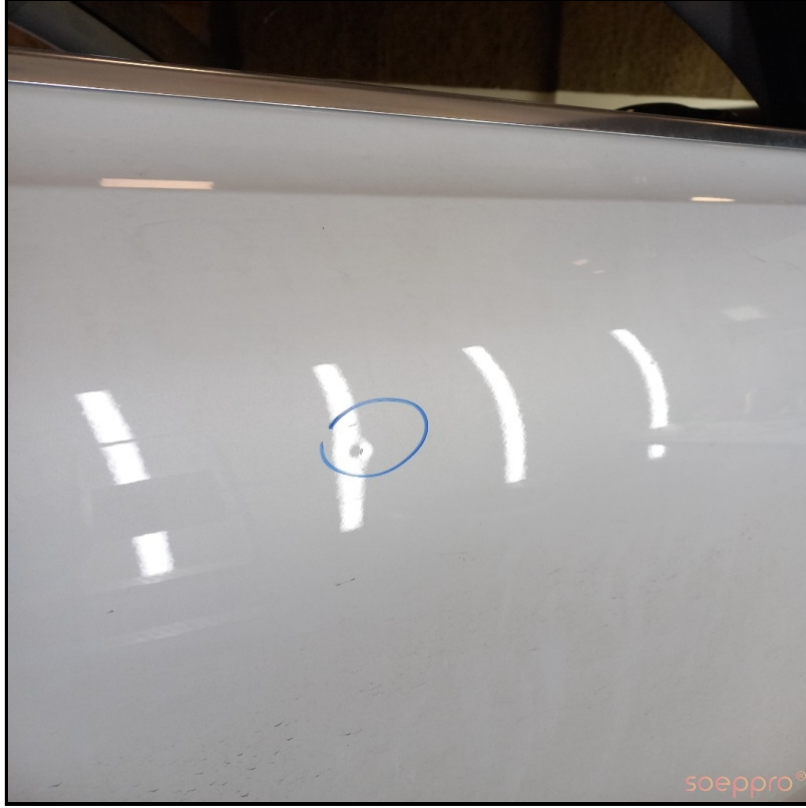
Sağ on kapıda hafif göcük var

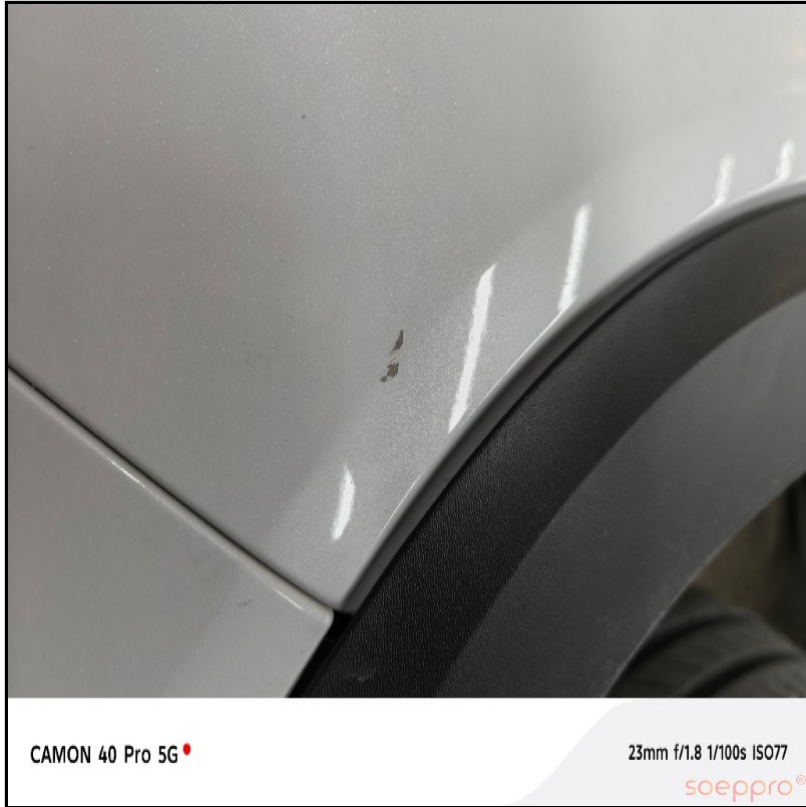
Sağ arka çamurlukta boya atığı var
