KAPORTA VE BOYA KONTROLÜ

DYNOPLUS - İZMİR YOLU ŞB

Rapor id : SP335GEH632

Alıcı: OTOPOİNT MOTORLU ARAÇLAR.. Araç: 34NDM663 - WF02N1ERX2SU86831 - FORD COURIER Manuel Dizel - Kilometre : 41076

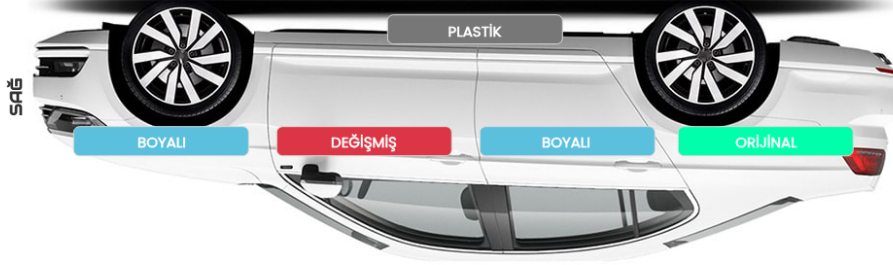
Sağ ön far değişmiş
Ön tampon iç plastiklerinde kırık ve çatlaklar var
sol arka çamurlukta boyasız göçük düzeltme mevcut
Araçın muhtelif yerlerinde minimal düzeyde ezik ve çizikler mevcut
