KAPORTA VE BOYA KONTROLÜ

Rapor tarihi : 2026-05-23 16:44:00

Rapor id : SP380HDA771

Alıcı: OTOPOİNT MOTORLU ARAÇLAR.. Araç: 16BYY680 - WBA7K3101P7M70982 - BMW 118i Otomatik Benzin - Kilometre : 71288

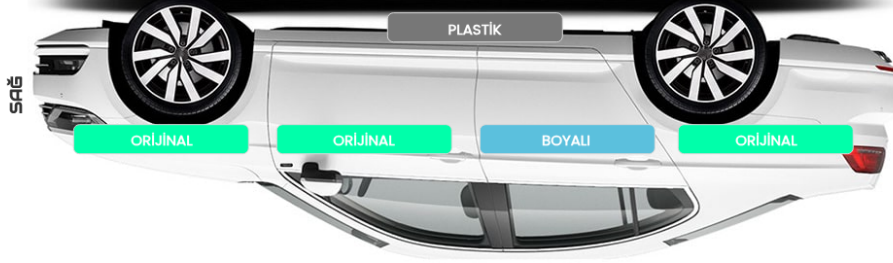
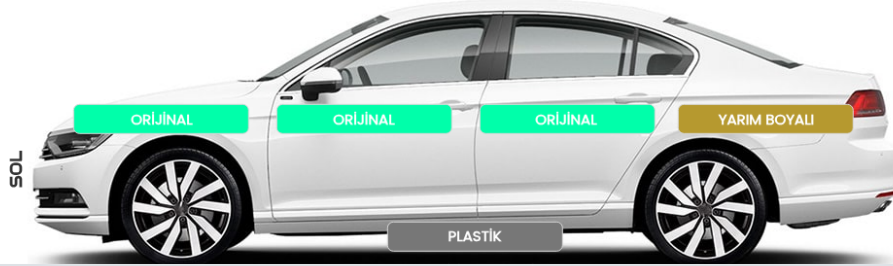
Araç kirli bakıldı.

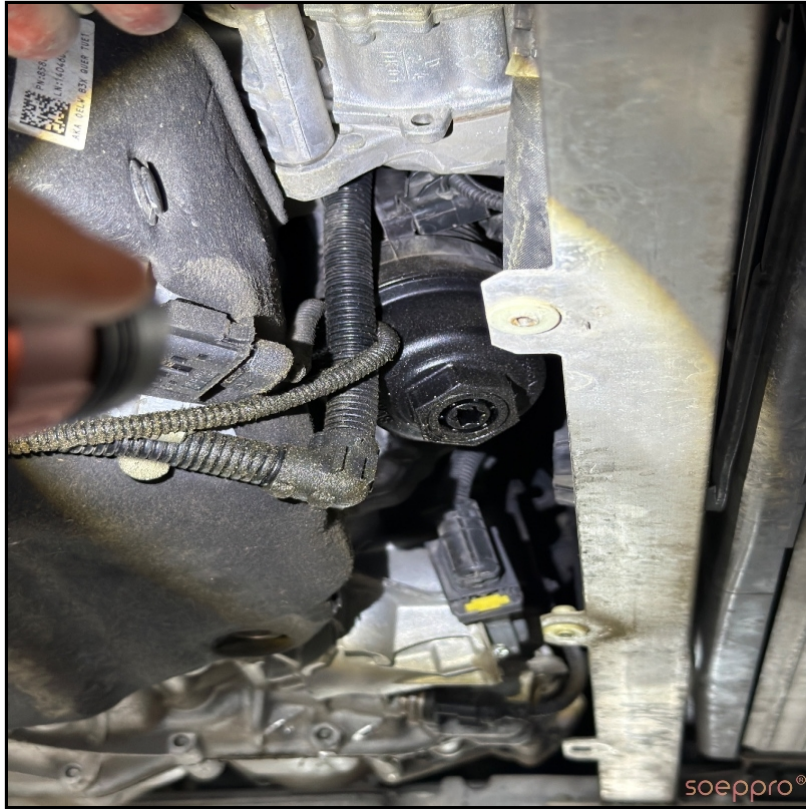
intercooler hortumu ve yağ filtresi terleme mevcut

yağ filtresi bölgesi yağ kaçağı

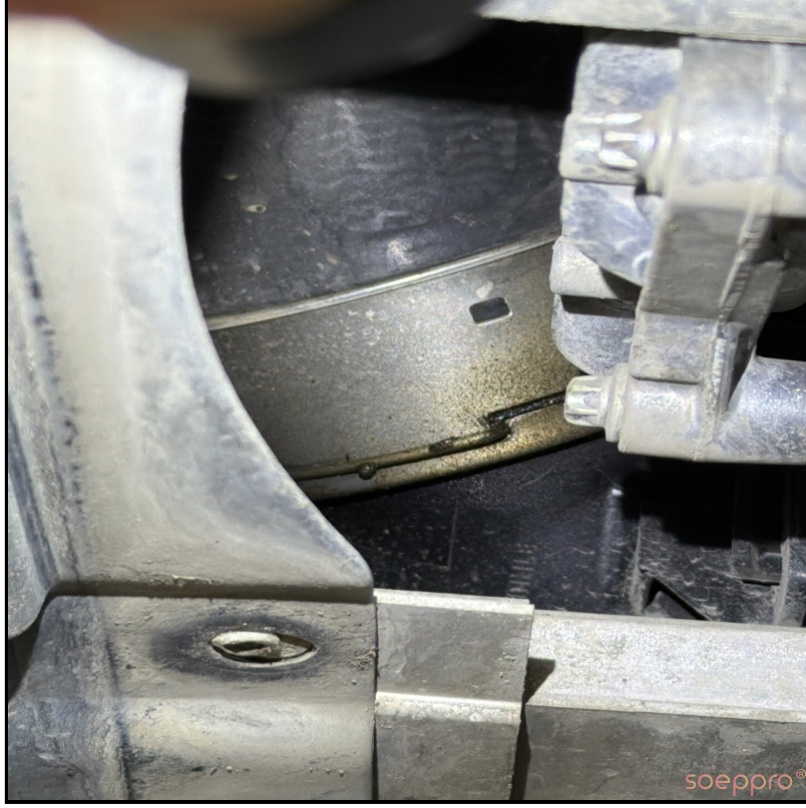
İntercooler hortumu terleme

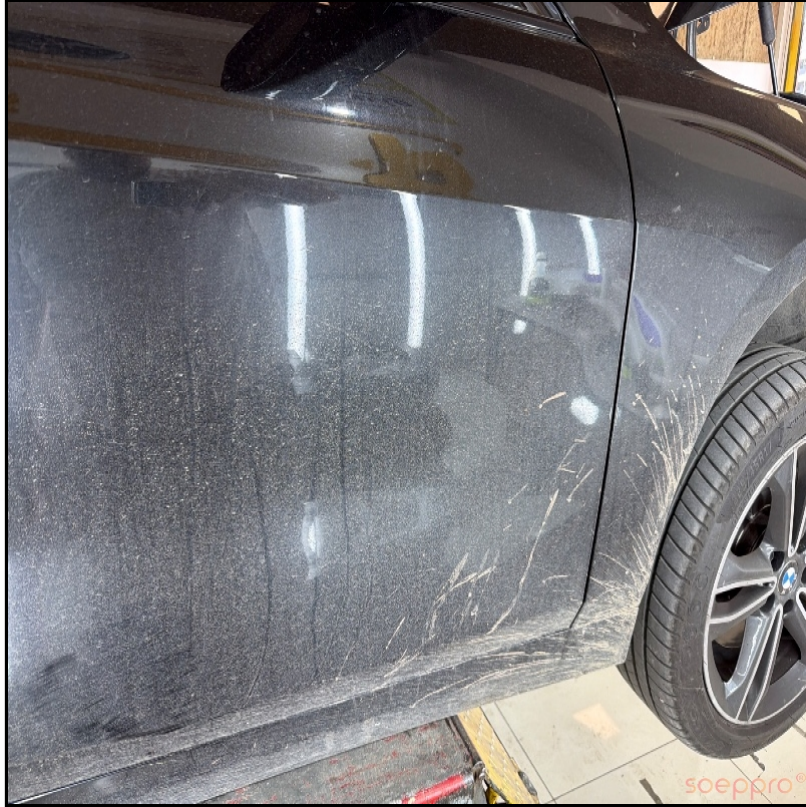
araca kirli bakıldı
