KAPORTA VE BOYA KONTROLÜ

Rapor tarihi : 2026-02-08 13:00:08

Rapor id : SP592HEH799

Alıcı: OTOPOİNT MOTORLU ARAÇLAR.. Araç: 34GVV748 - NM435600006Z77285 - FİAT Egea Otomatik Dizel - Kilometre : 93900

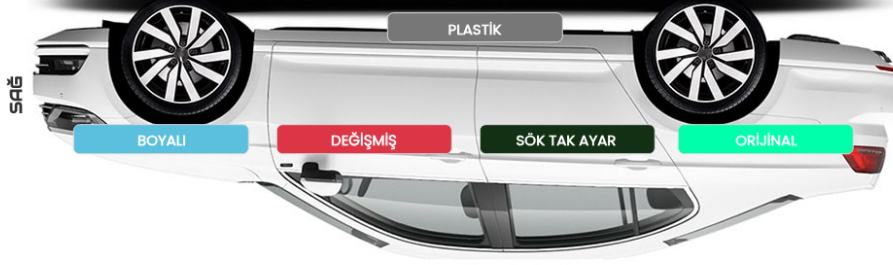
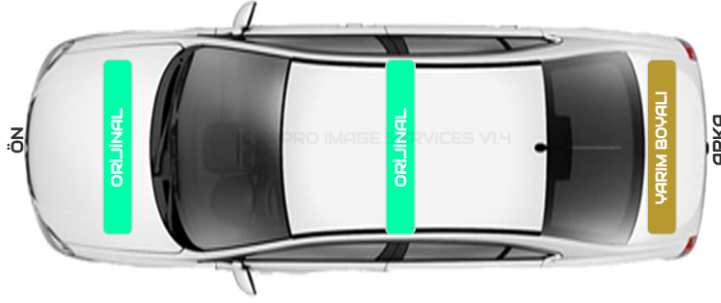
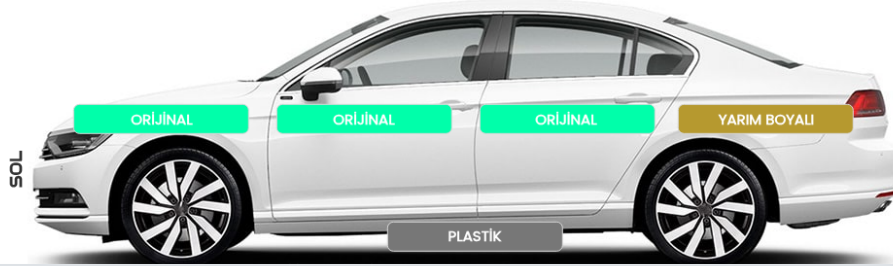
Sağ ön çamurlukta ayar işçiliği mevcut
Arka tampon demiri değişmiş
Araçın muhtelif yerlerinde minimal düzeyde ezik ve çizikler mevcut
