# DYNOPLUS - İZMİR YOLU ŞB

Rapor tarihi : 2026-04-24 14:23:15  
Rapor id : SP291EFE282

Araç: 16BRA458 - NLHBL51JBPZ354440 - HYUNDAİ İ20 Otomatik Benzin - Kilometre : 42307

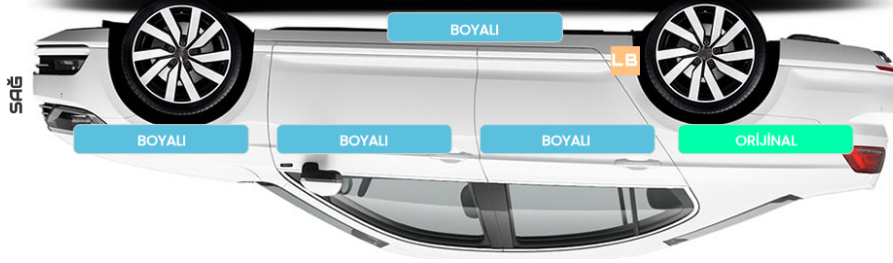
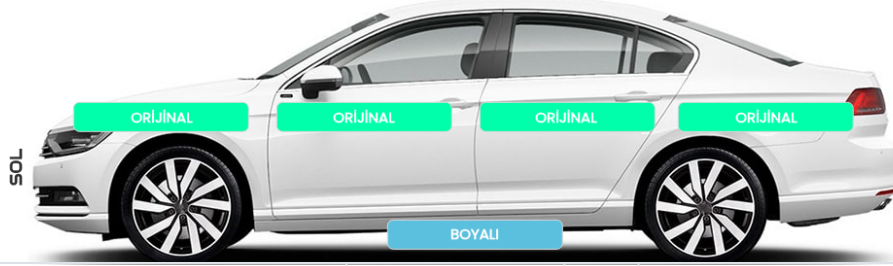
## KAPORTA VE BOYA KONTROLÜ

Araç geneli minimal düzeyde ezik çizik rötüş ve boyasız göçük düzeltmeler mevcut.  
Ön tampon iç plastiklerinde kırık çatlak ve onarımlar var
