DYNOPLUS - İZMİR YOLU ŞB

Rapor tarihi : 2026-03-03 15:28:52

Rapor id : SP942BFB955

Alıcı: OTOPOINT MOTORLU ARAÇLAR.. Araç: 34KAP651 - NM0CXXTTRCRB58419 - FORD Transit Manuel Dizel - Kilometre : 57881

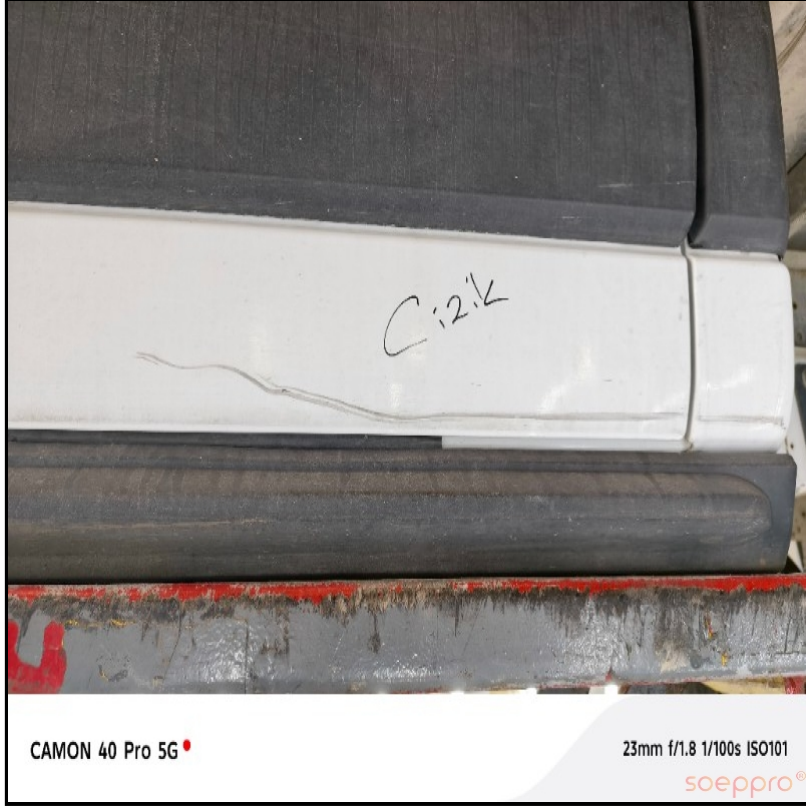
Sol arka kapı altı çizik

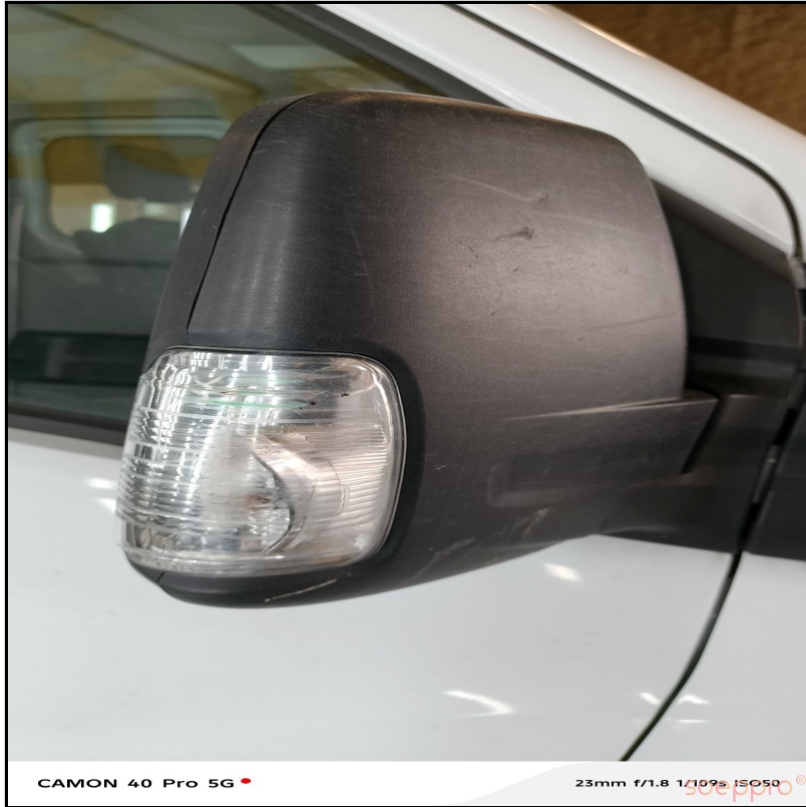
Aynada çizikler var
