KAPORTA VE BOYA KONTROLÜ

DYNOPLUS - İZMİR YOLU ŞB

Rapor id : SP292EFA352

Alıcı: OTOPOİNT MOTORLU ARAÇLAR.. Araç: 34NDM288 - WF02N1ER92SU00974 - FORD Coruier Manuel Dizel - Kilometre : 14702

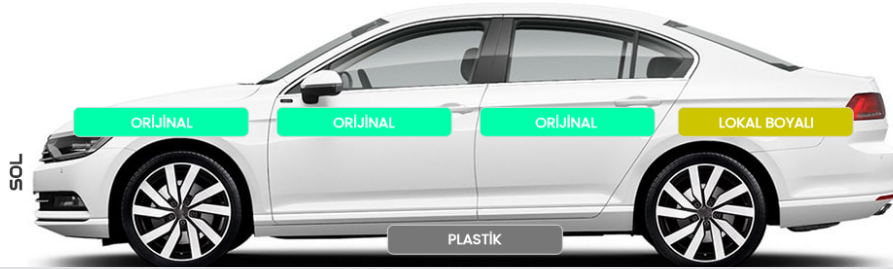
-Aracın muhtelif yerlerinde minimal düzeyde ezik ve çizikler mevcut
-Sağ ön çamurlukta, sağ ön kapıda ve sağ arka çamurlukta boyasız göçük düzeltme mevcut
