# DYNOPLUS - İZMİR YOLU ŞB

Rapor id : SP673AGH921

Alıcı: OTOPOİNT MOTORLU ARAÇLAR.. Araç: 34MOR264 - VR3USHNS0RJ005953 - PEUGEOT 2008 2024 Otomatik Benzin - Kilometre : 33173

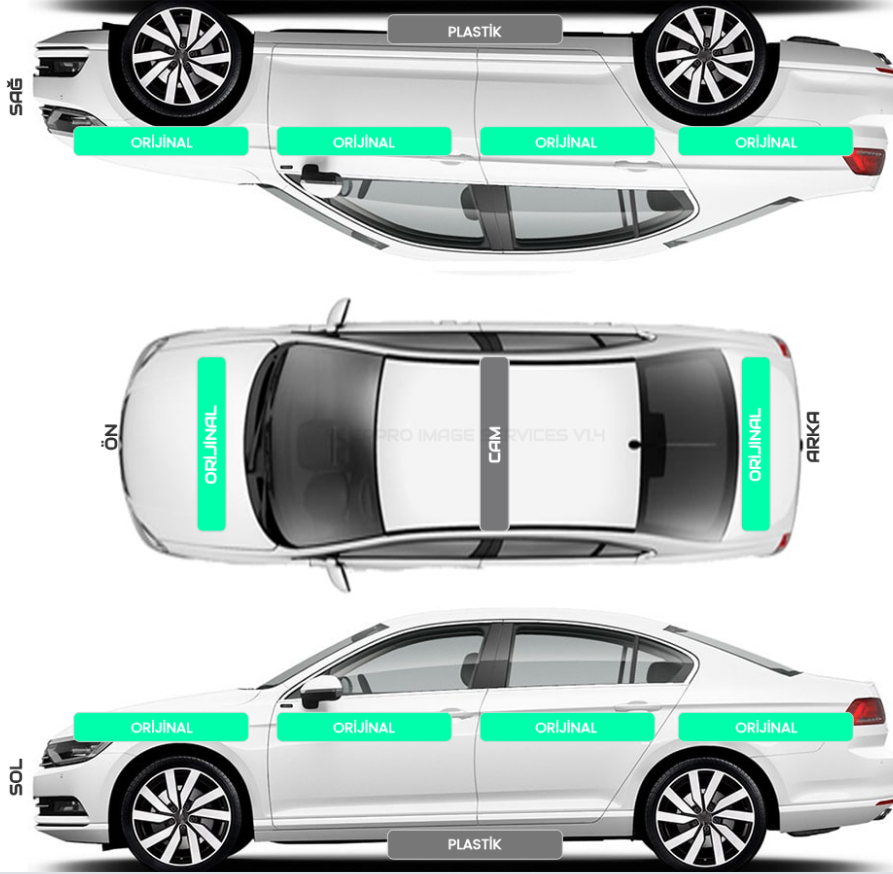
Aracın muhtelif yerlerinde minimal düzeyde ezik,çizik ve boyasız göçük düzeltme mevcut

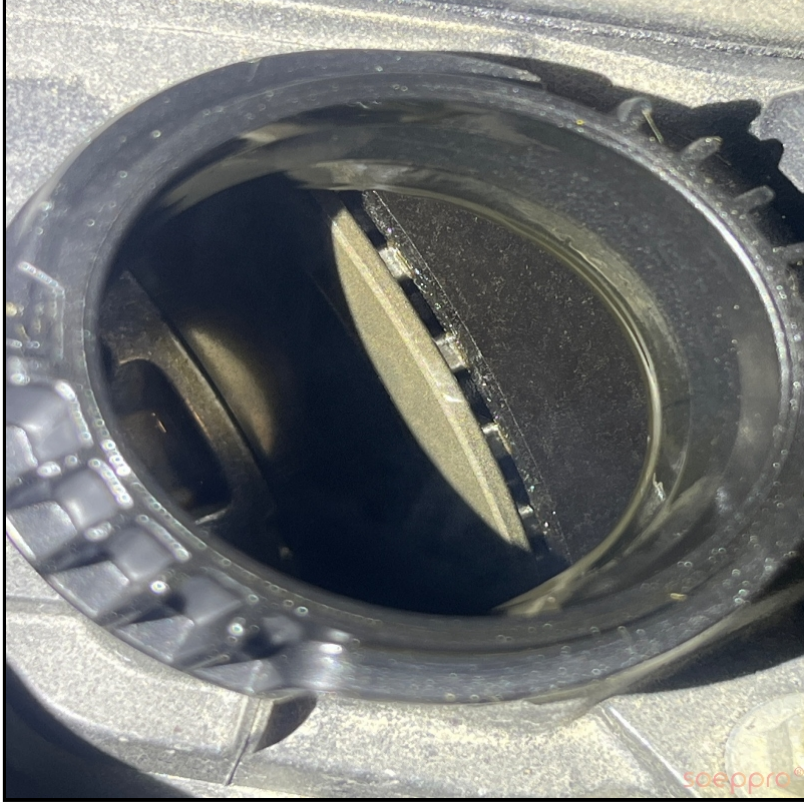
Kayış durumu iyi
