KAPORTA VE BOYA KONTROLÜ

Rapor id : SP331EBD241

Alıcı: OTOPOINT MOTORLU ARAÇLAR.. Araç: 34KTJ615 - NM0EXTTTRERD49632 - FORD Transit Manuel Dizel - Kilometre : 28910

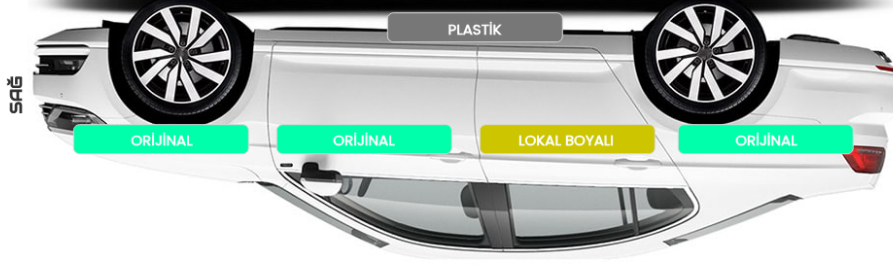
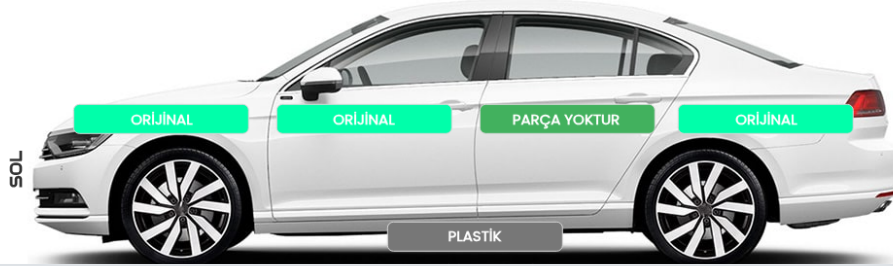
aracın muhtelif yerlerinde minimal ezik, çizik ve boyasız göçük düzeltmeler mevcut
