KAPORTA VE BOYA KONTROLÜ

Rapor tarihi : 2025-01-17 11:14:52

Rapor id : SP337BEF391

Alıcı: OTOPOİNT MOTORLU ARAÇLAR.. Araç: 34FNU750 - NM0EXTTREN80256 - FORD Transit 2022 Manuel Dizel - Kilometre : 51975

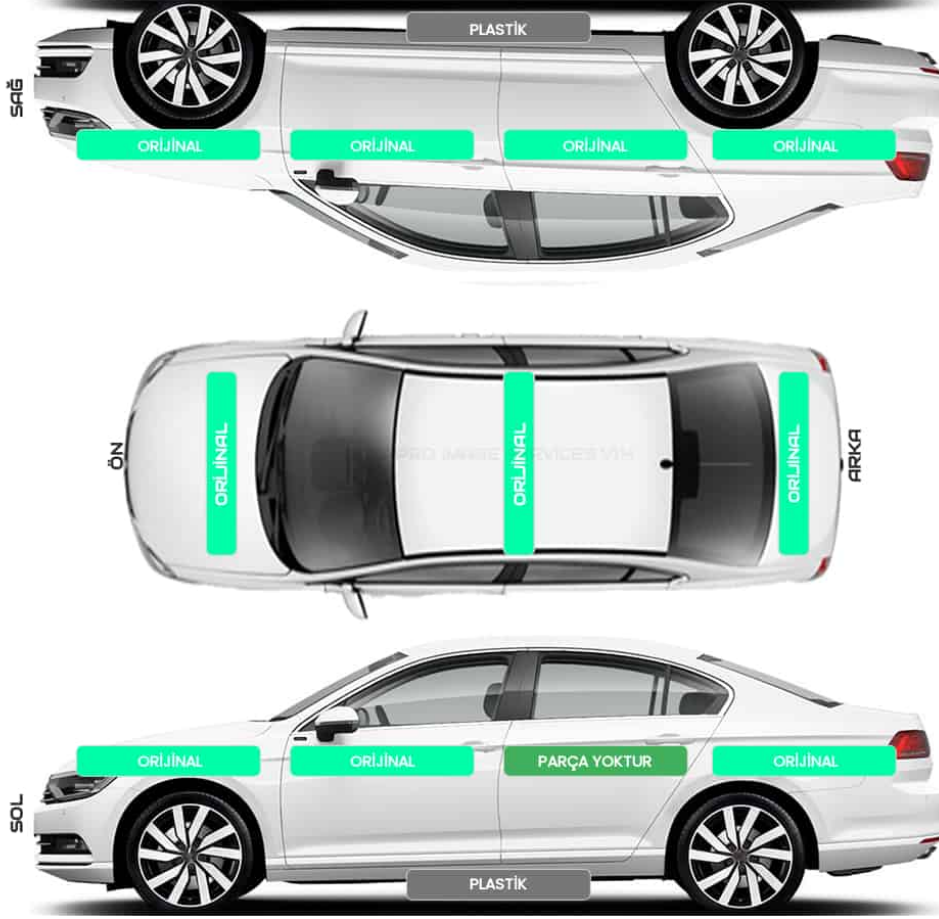
Aracın mütelef yerlerinde minimal düzeyde ezik ve çizikler var.
