# DYNOPLUS - İZMİR YOLU ŞB

Rapor tarihi : 2025-09-16 14:55:59  
Rapor id : SP761DAH691

Alıcı: OTOPOINT MOTORLU ARAÇLAR.. Araç: 77ADS129 - NLHBL51G0SZ610219 - HYUNDAİ İ20 2024 Otomatik Benzin - Kilometre : 26163

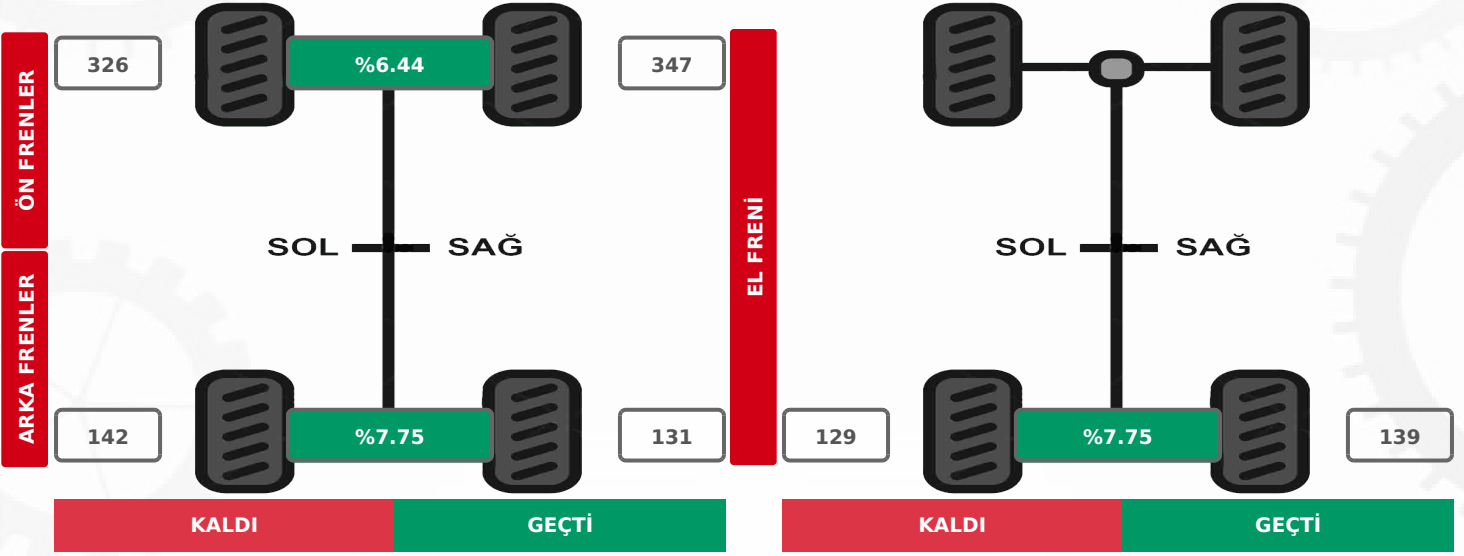
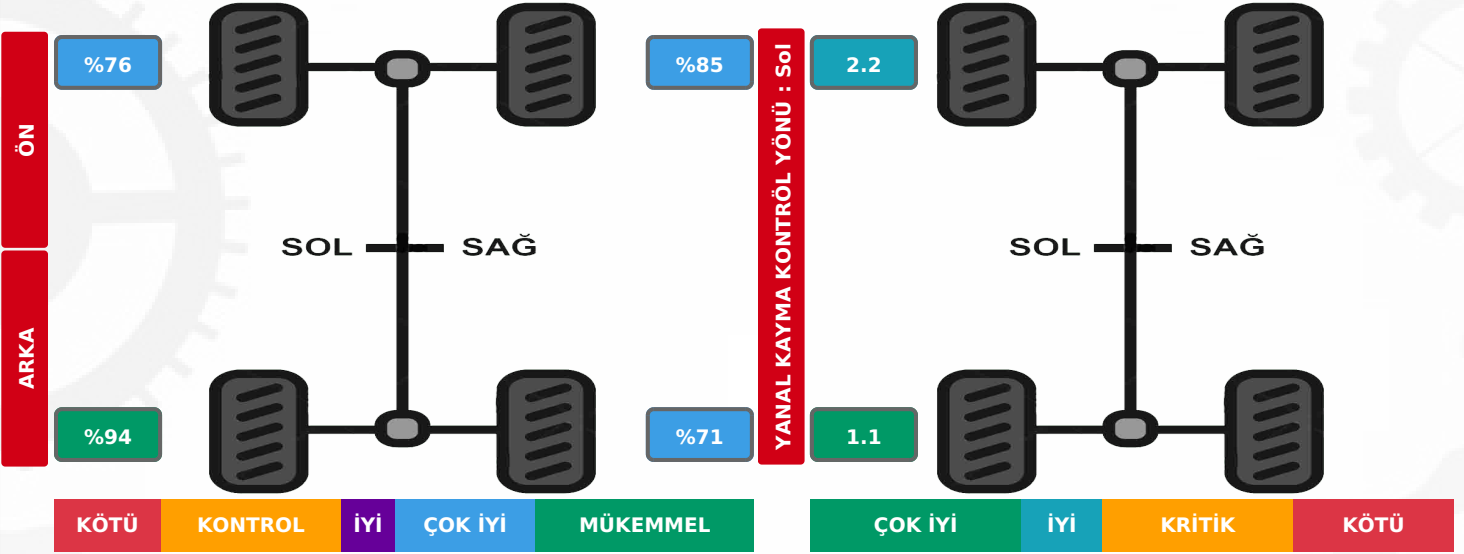
## FREN SÜSPANSİYON VE YANAL KAYMA

Arka amortisörlerde hafif yağ terlemeleri mevcut
