DYNOPLUS - İZMİR YOLU ŞB

Rapor tarihi : 2026-05-21 10:51:28

Rapor id : SP159EHA467

Alıcı: OTOPOİNT MOTORLU ARAÇLAR.. Araç: 41AYS339 - VF1RJA00072681963 - RENAULT CLİO Otomatik Benzin - Kilometre : 38883

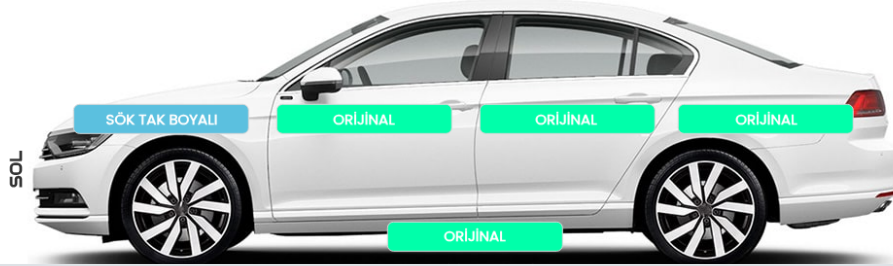
KAPORTA VE BOYA KONTROLÜ

Aracın muhtelif yerlerinde ezik, çizik ve boyasız göçük düzeltmeler mevcut
