KAPORTA VE BOYA KONTROLÜ

DYNOPLUS - İZMİR YOLU ŞB

Rapor id : SP712ABC757

Alıcı: OTOPOINT MOTORLU ARAÇLAR.. Araç: 34MCG067 - NM43560000U224630 - FİAT 2025 Otomatik Dizel - Kilometre : 48241

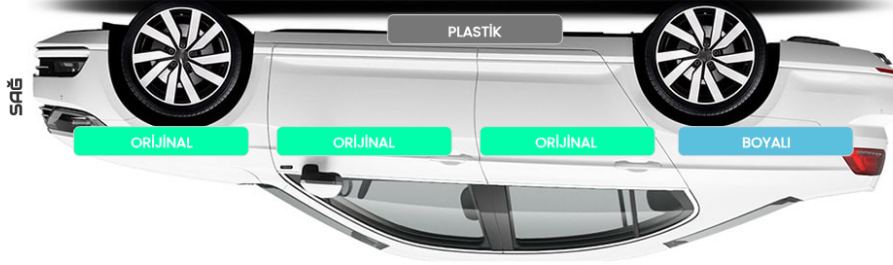
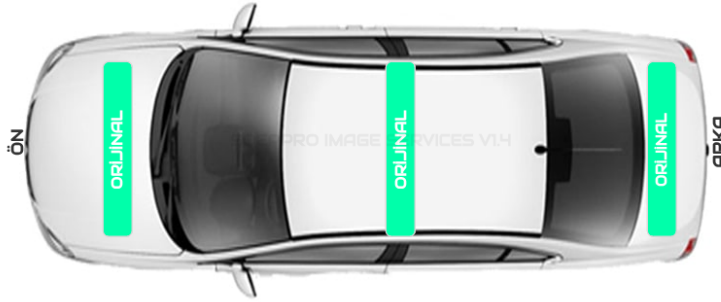
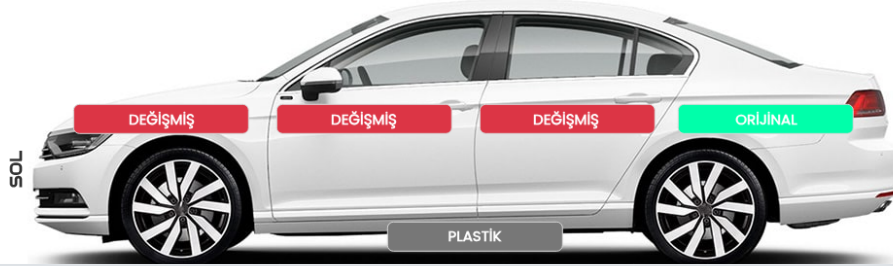
Sol ön direk ve sol orta direk işlemlili ve boyalı
