KAPORTA VE BOYA KONTROLÜ

Rapor tarihi : 2026-02-23 22:38:20
Rapor id : SP200GBA320

Alıcı: OTOPOİNT MOTORLU ARAÇLAR.. Araç: 34NKD240 - VYFEDYHZ8SJ727474 - FIAT Doblo 2025 Otomatik Dizel - Kilometre : 9498

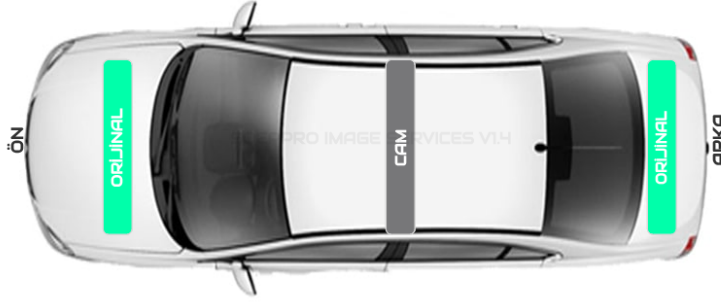
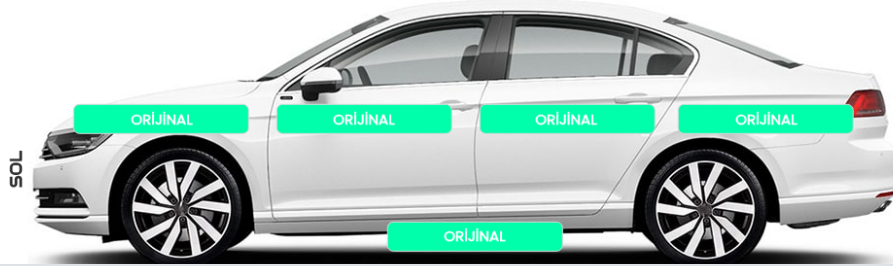
Aracın muhtelif yerlerinde minimal düzeyde ezik ve çizikler mevcut
