DYNOPLUS - İZMİR YOLU ŞB

Rapor id : SP615DAH453

Araç: 16BIM745 - VR7ACYHZRLL063825 - CİTROEN C5 aircross 2020 Otomatik Dizel - Kilometre : 117599

KAPORTA VE BOYA KONTROLÜ

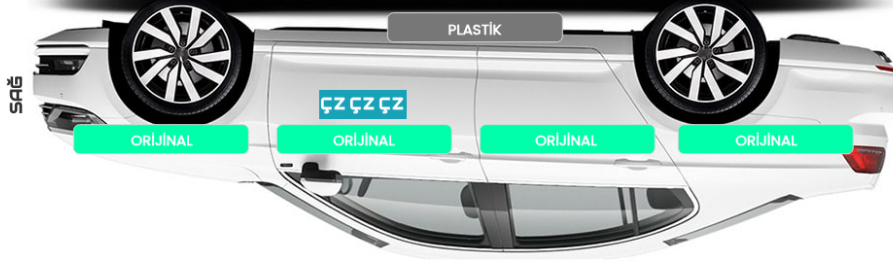
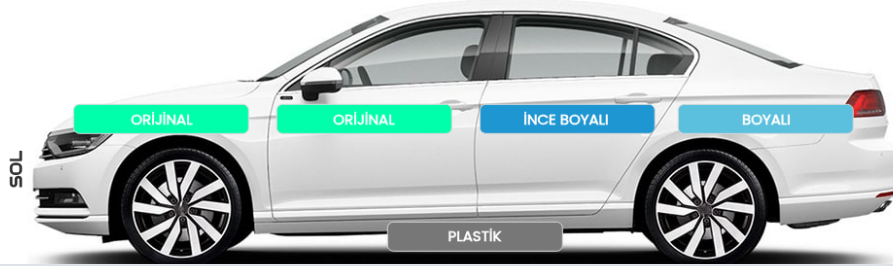
- Araçın muhtelif yerlerinde minimal düzeyde ezik ve çizikler mevcut
- Araç üst bölgelerde kuş pisliği lekeleri var
- Sağ arka kapıda boyasız göçük düzeltme mevcut
