DYNOPLUS - İZMİR YOLU ŞB

Rapor tarihi : 2024-12-17 12:55:50

Rapor id : SP249BCE924

Alıcı: OTOPOİNT MOTORLU ARAÇLAR.. Araç: 34FKP603 - NM435600006W90174 - FIAT Egea 2022 Otomatik Dizel - Kilometre : 81156

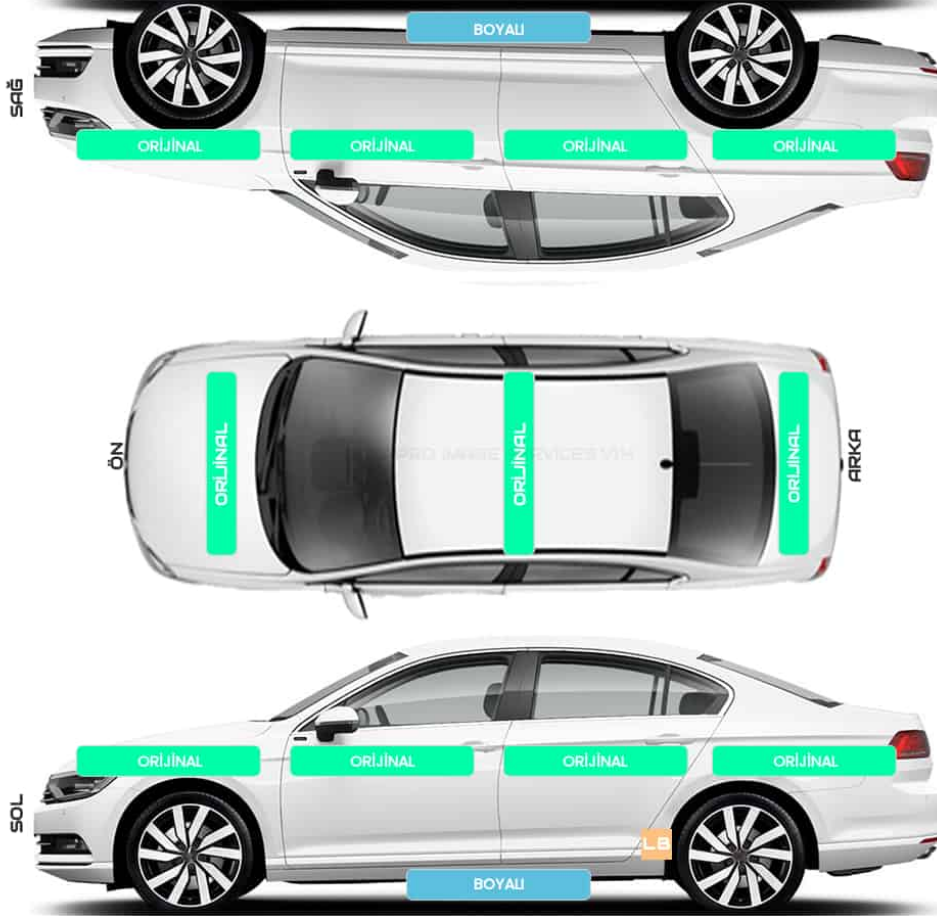
Bagaj kapağında kuru onarım işlemi mevcut
Sol arka çamurluk ağzında (Marşpiyel boyasından dolayı) yaklaşık 2 karış kadar lokal boya tozu var

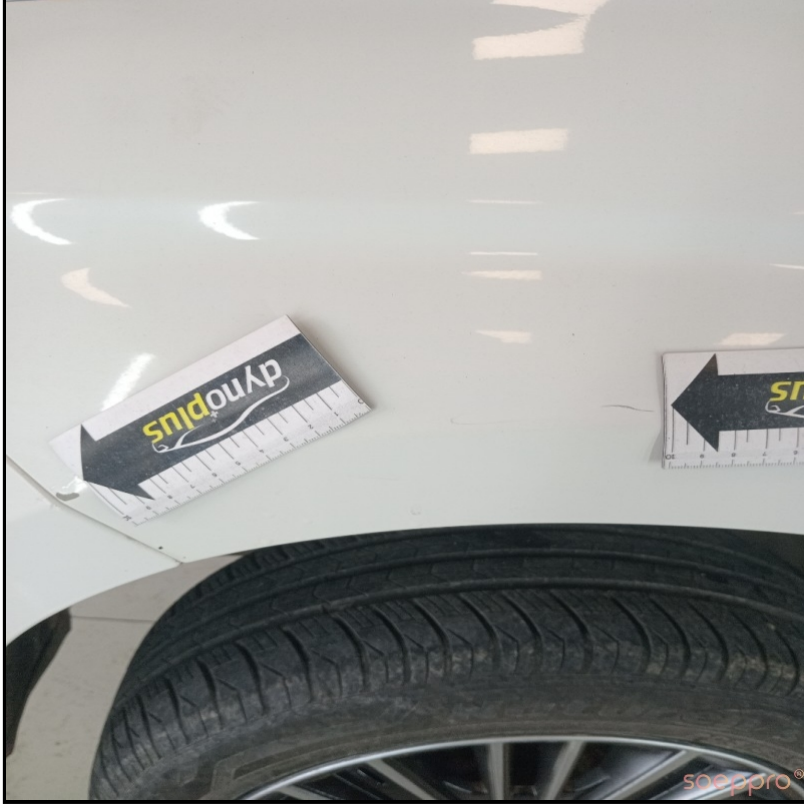
Sol ön çamurlukta çizik var

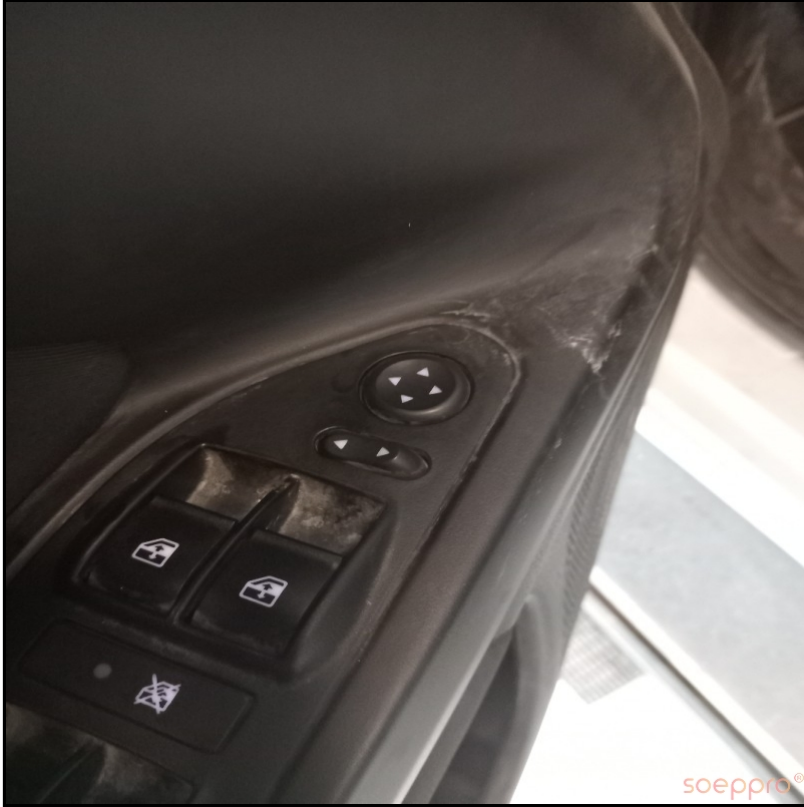
Ayna ayar düğmesi çalışmıyor

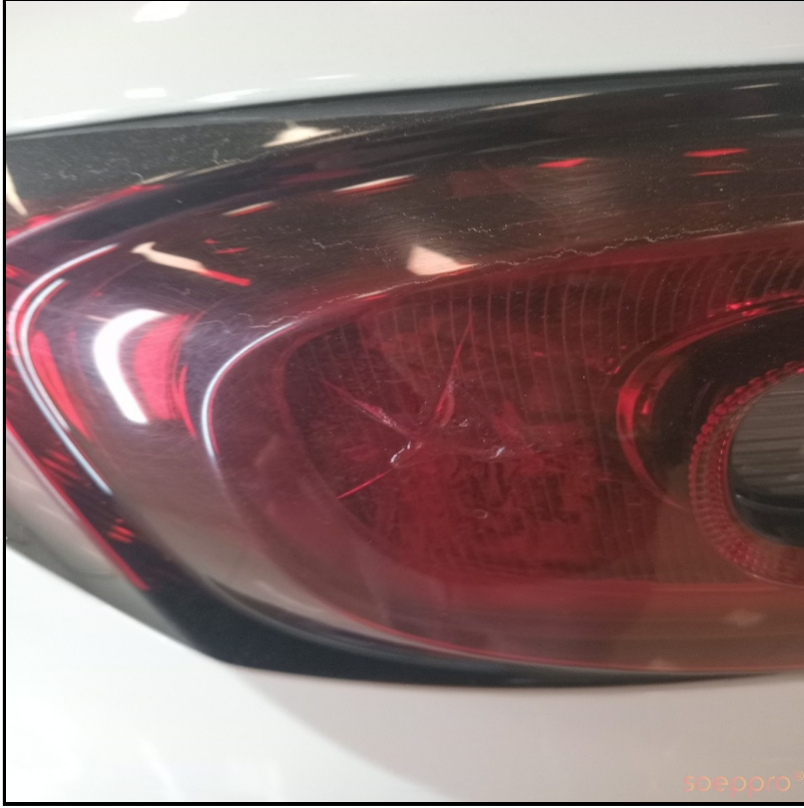
Sol arka stop kırık

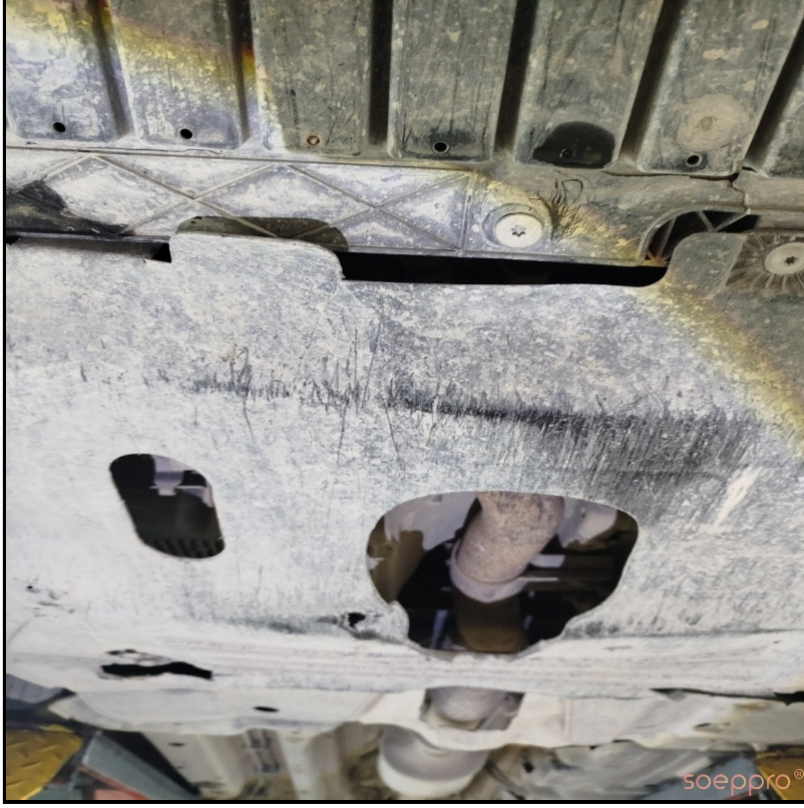
Alt plastik muhafazada deforme mevcut

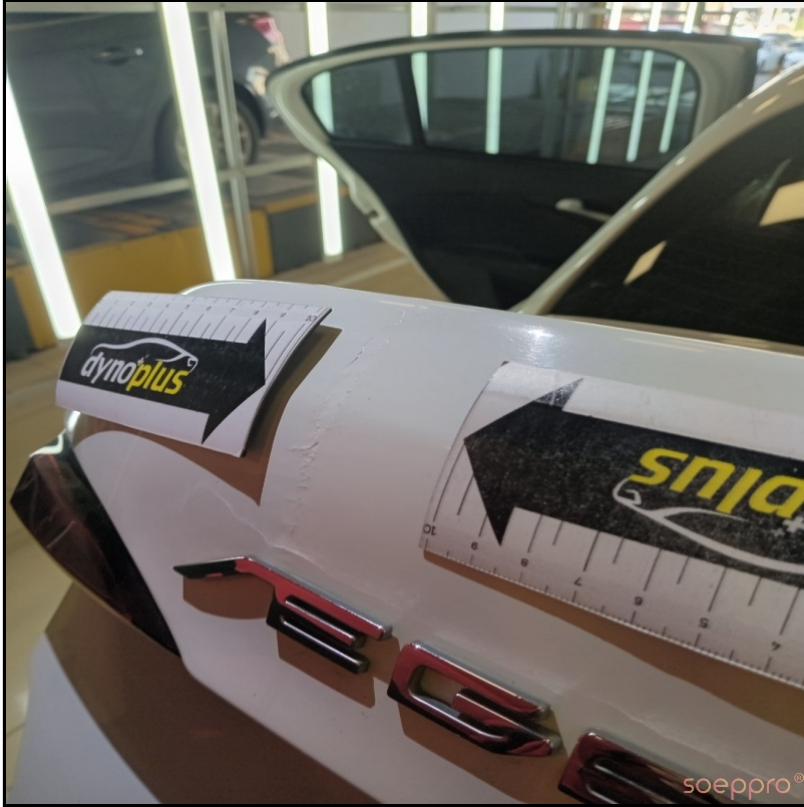
Bagaj kapağında kuru onarım ve rutuş var
