KAPORTA VE BOYA KONTROLÜ

DYNOPLUS - İZMİR YOLU ŞB

Rapor id : SP607HAC823

Alıcı: OTOPOINT MOTORLU ARAÇLAR.. Araç: 34GVY485 - NM435600006768766 - FIAT EGEE Otomatik Dizel - Kilometre : 92814

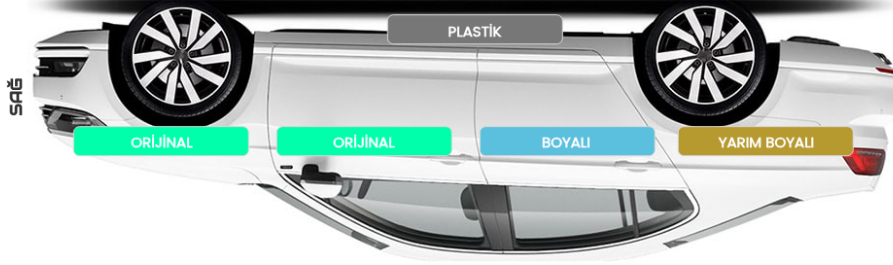
Aracın muhtelif yerlerinde minimal düzeyde ezik,çizik ve boyasız göçük düzeltmeler mevcut
