KAPORTA VE BOYA KONTROLÜ

Rapor tarihi : 2026-05-14 13:04:41

Rapor id : SP306EDD565

Alıcı: OTOPOİNT MOTORLU ARAÇLAR.. Araç: 34FEA376 - NM435600006Y26805 - FİAT EGEA Otomatik - Kilometre : 67448

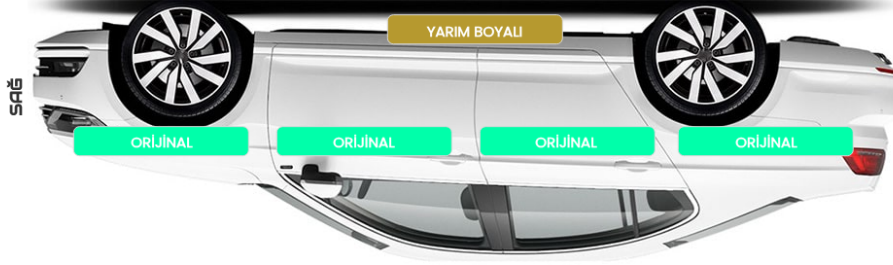
-Araç genelinde minimal düzeyde ezik Çizik Rötüş ve boyasız göçük düzeltmeler mevcut
