EKSPERTİZ NO 20261002084445

PLAKA 34PHN011

PLAKA : 34PHN011  
MARKA : HYUNDAİ  
MODEL : İ20  
ÜRETİM YILI : 2025  
ŞASE NO : NLHBL51G0SZ717853  
MOTOR HACMI : 998 cc  
MOTOR GÜCÜ : 90 hp  
VİTES TÜRÜ : Otomatik  
YAKIT TÜRÜ : Benzin  
ARAÇ RENGİ : BEYAZ  
GİRİŞ KİLOMETRE : 22.779  
ÇIKIŞ KİLOMETRE : 22.779  
GİRİŞ TARİHİ : 02.10.2026 08:44  
ÇIKIŞ TARİHİ : 02.10.2026 09:50

OTOPPOINT MOTORLU ARAÇLAR  
FULL EKSPERTİZ  
EKSPERTİZ PAKETİ

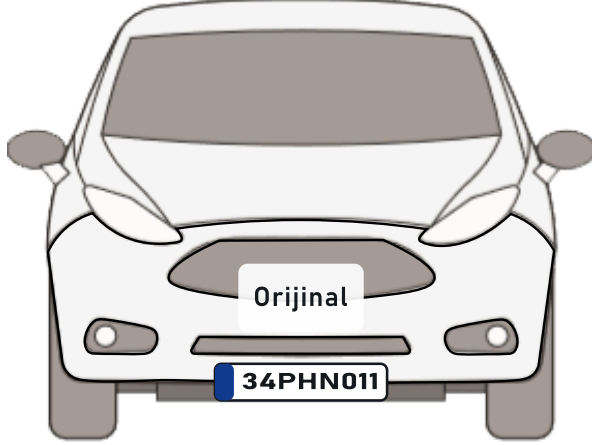
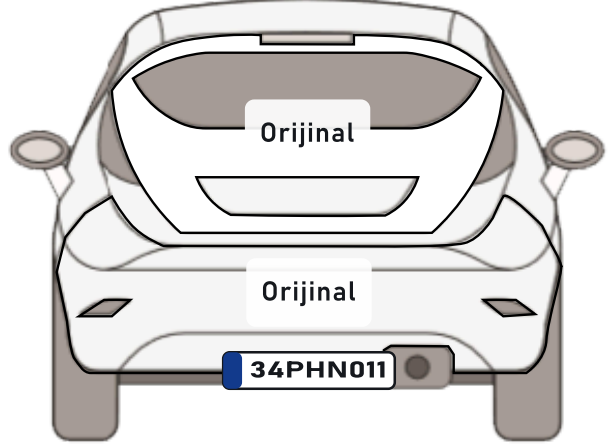
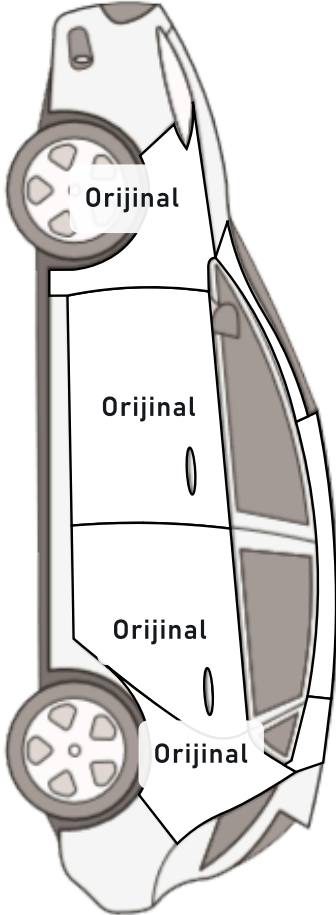
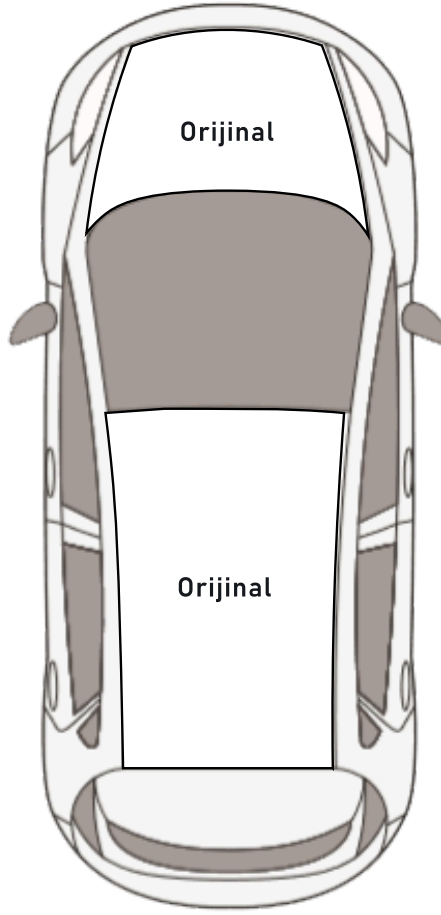
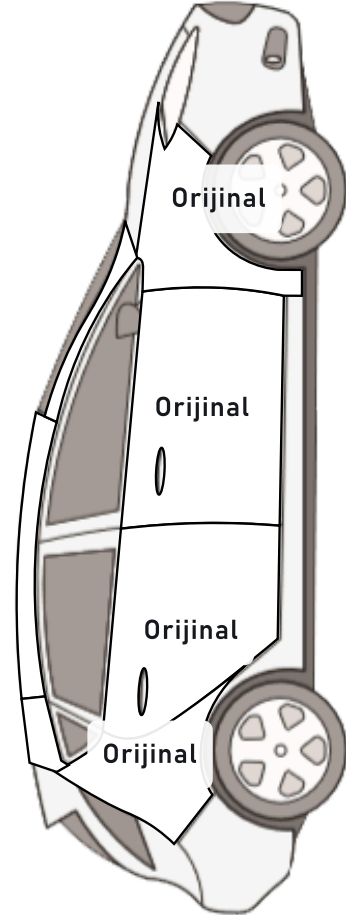
BOYA KAPORTA DIŞ KONTROLLER

ORİJİNAL

**17**

■ KAPORTADA BOYA VEYA DEĞİŞEN PARÇA TESPİT EDİLMEDİ
