Sayfa : 1 / 15
EKSPERTİZ BİLGİLENDİRME SAYFASI

- MMCJJKK20JH007501 şasi numaralı araca ait ekspertiz raporudur.
- Rapor bilgilendirme sayfası dahil olmak üzere toplam 15 sayfadan oluşmaktadır. Orijinalliğini tüm sayfalarda bulunan karekodları okutarak sorgulayabilirsiniz.
- İşbu rapor Bursa Net Ekspertiz Otomotiv Servis Hizm. San.ve Tic. Ltd. Şti Alaeddin bey Mah. Ay Fatma Cad Mese-5 İş Merkezi C Blok No: 5 C/B, 16120 Nilüfer/Bursa VD:ÇEKİRGE VN:1911231291 TEL:05013410020
- 0224 441 00 20 tarafından düzenlenmiştir.

İşlem Tarihi: 15.11.2024 | 16:32:24 - 17:19:34 Şasi No: MMCJJKK20JH007501
Marka : MITSUBISHI Model L200 / 2018

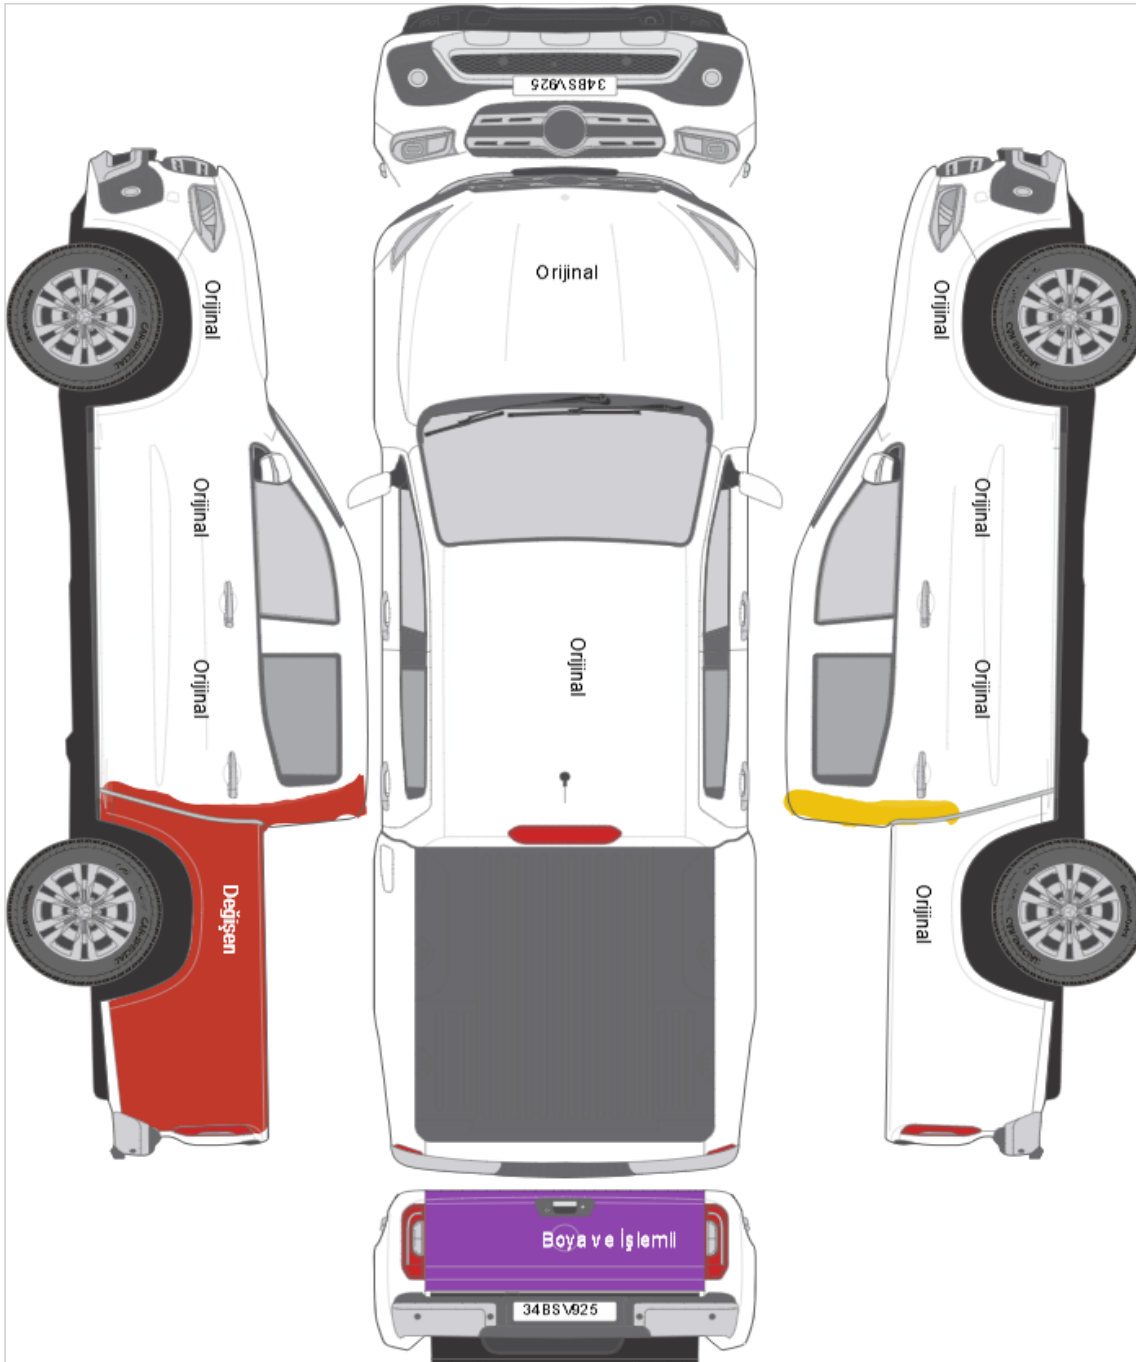
59. Sol Ön Şasi	Orijinal
60. Sağ Ön Şasi	Orijinal
61. Güneş Yanığı	Yok
62. Podye Sol	Orijinal
63. Podye Sağ	Orijinal
64. Amortisör Kulesi Sol	Orijinal
65. Amortisör Kulesi Sağ	Orijinal
66. Sol Üst Direk	Orijinal
67. Sağ Üst Direk	Orijinal
68. Sol Ön Direk	Orijinal
69. Sağ Ön Direk	Orijinal
70. Sol Kapı Orta Direk	Orijinal
71. Sağ Kapı Orta Direk	Orijinal
72. Sol Arka Çamurluk Kilit Karşılığı	Orijinal
73. Sağ Arka Çamurluk Kilit Karşılığı	Orijinal
74. Sol Alt Marşpiyel	Darbe Koruyucu
75. Sağ Alt Marşpiyel	Darbe Koruyucu
76. Ön Panel	Orijinal
77. Arka Panel	! Hasarlı
78. Ön Tampon	Plastik
79. Arka Tampon	Plastik
80. Taban Sacı	Sağlam
81. Bagaj İç Havuz Sacı	Orijinal
82. Sağ Ön Çamurluk Davlumbazı	Sağlam
83. Sol Ön Çamurluk Davlumbazı	Sağlam
84. Sağ Arka Çamurluk Davlumbazı	Sağlam
85. Sol Arka Çamurluk Davlumbazı	Sağlam
86. Çizik/Gamze/Göçükler	! Var
