# DYNOPLUS - İZMİR YOLU ŞB

Rapor tarihi : 2025-03-07 16:02:00  
Rapor id : SP180ACC526

34GIN563 - NM426300006Y95772 - FİAT DOBLO 2023 Manuel Dizel

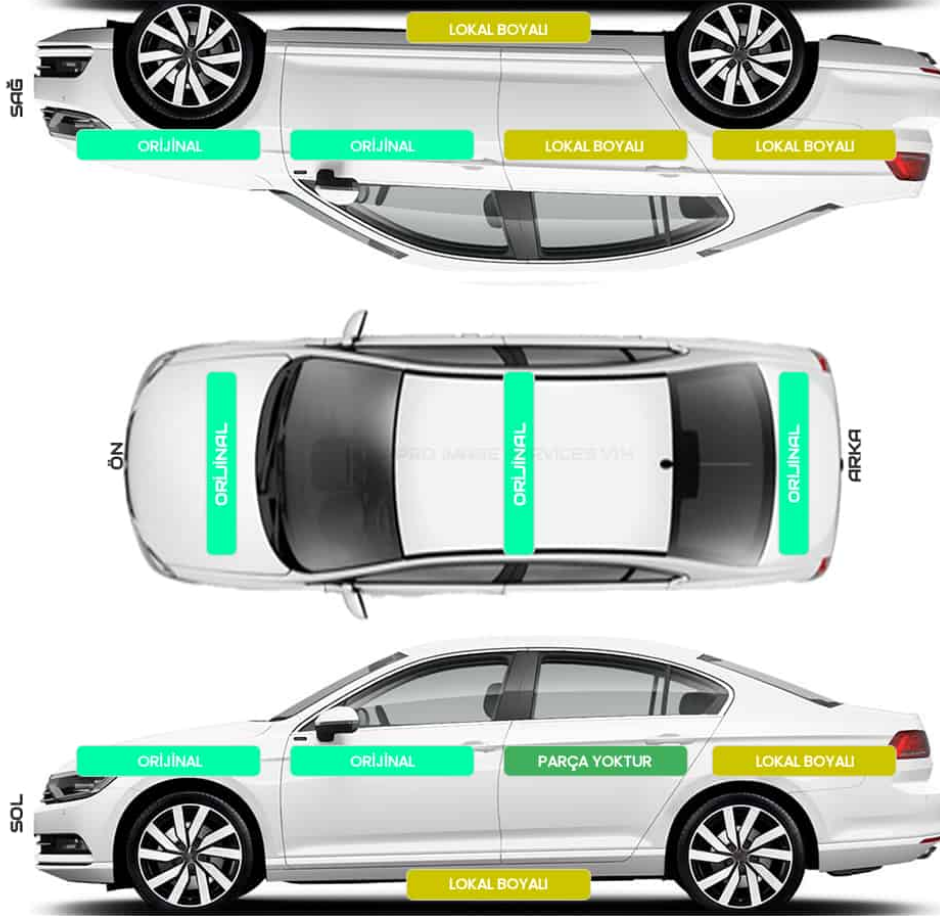
## KAPORTA VE BOYA KONTROLÜ

Aracın muhtelif yerlerinde ezik ve çizikler mevcut
