# DYNOPLUS - İZMİR YOLU ŞB

Rapor tarihi : 2026-02-06 15:03:00

Rapor id : SP502FFH286

16BZK075 - VOLVO Xc90 Otomatik Dizel - Kilometre : 36121

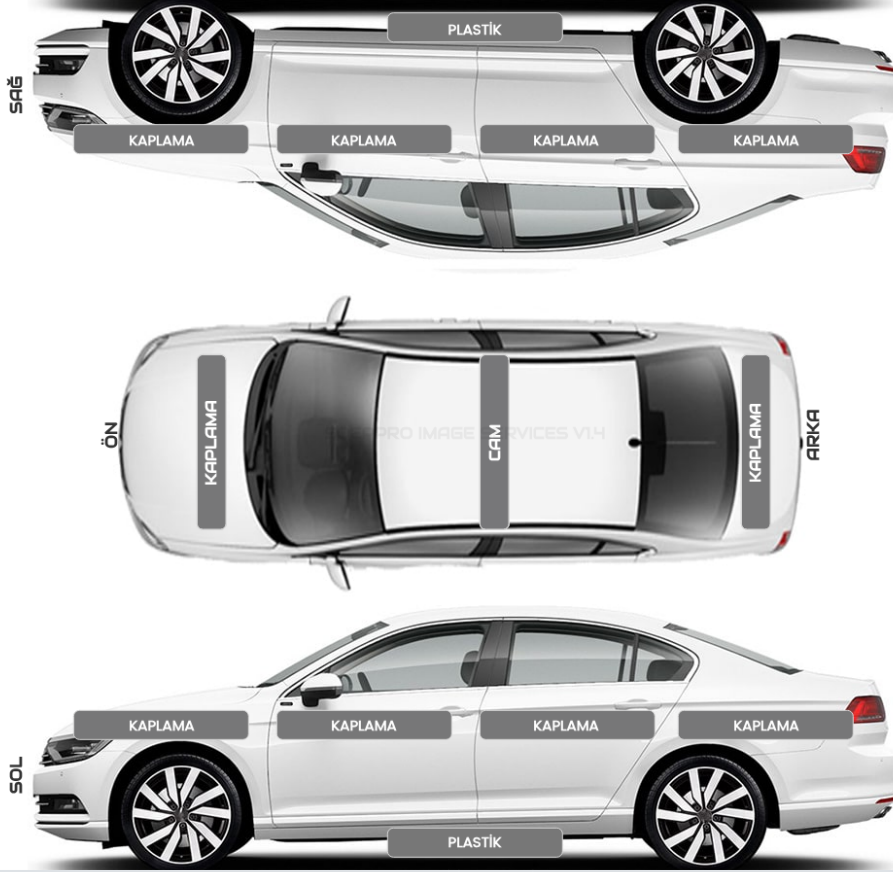
-Araçta komple PPF kaplama mevcut mikron değerleri (200-290 mikron arasında) normal değerlerdedir.  
-Sağ sol ön çamurluklarda ayar işçilikleri var

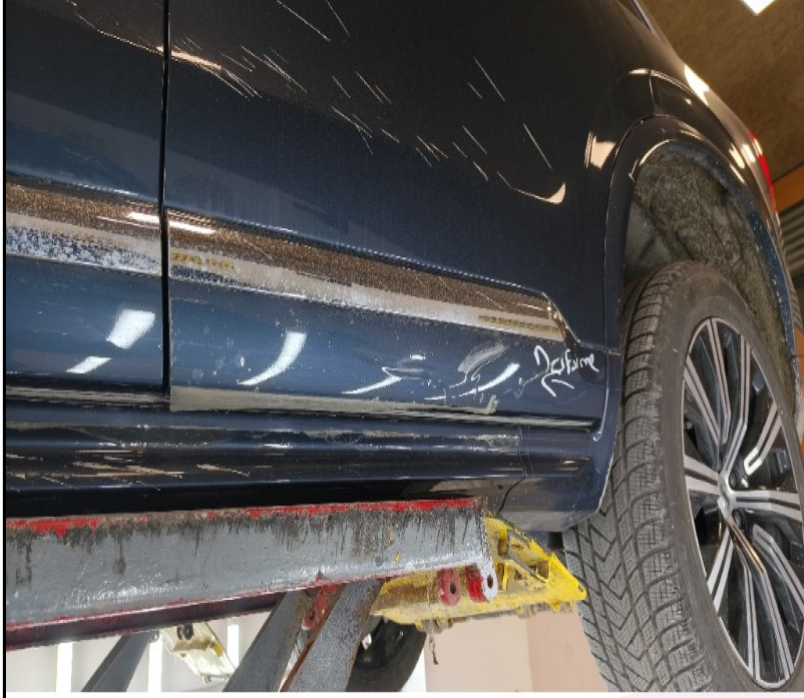
Aracın sol tarafı kaplamada deforme var

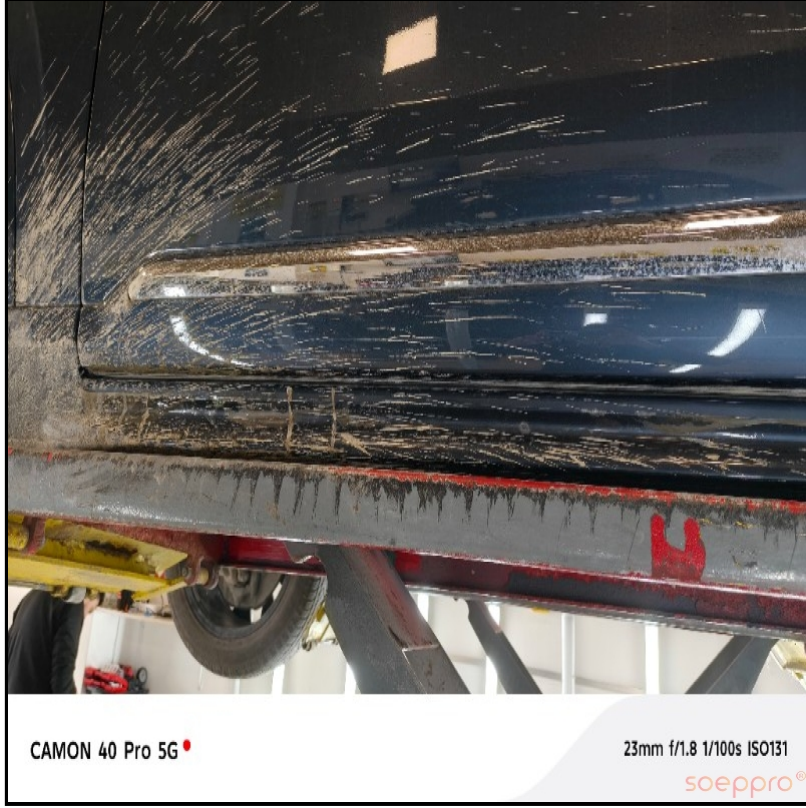
Araçın sol tarafı kaplamada deforme var

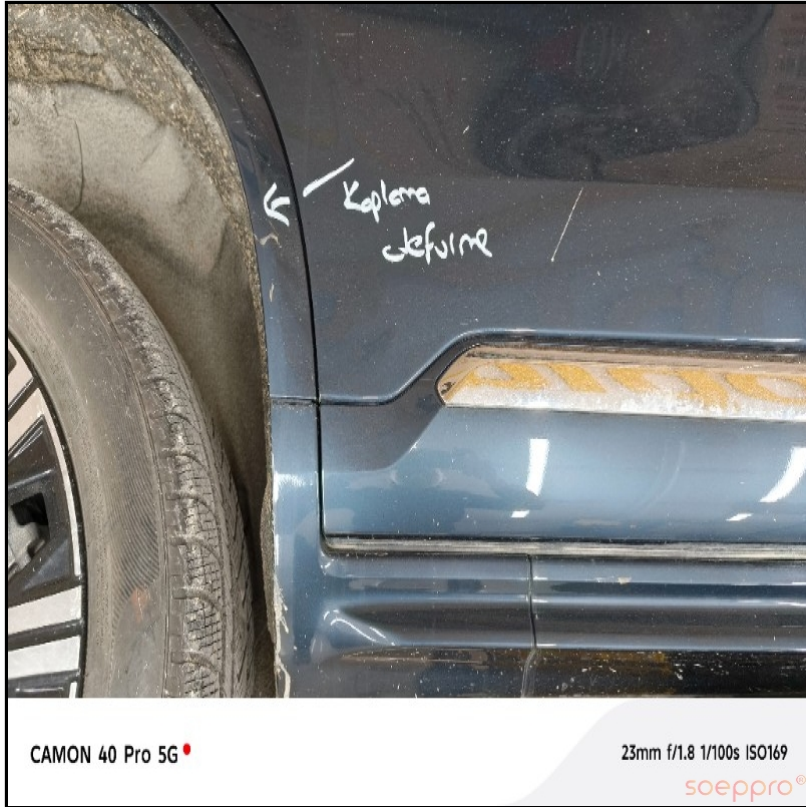
Sağ arka çamurluk kaplamada deforme mevcut

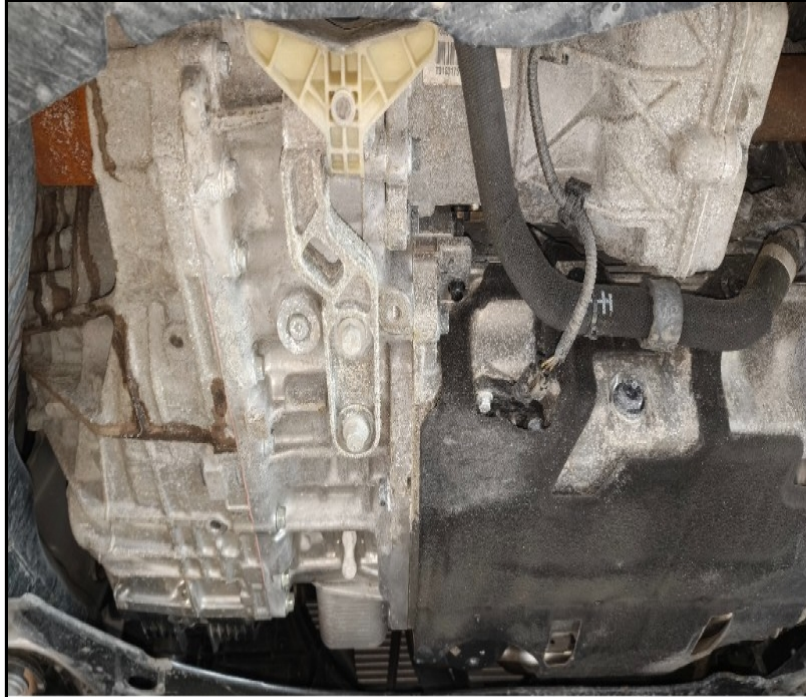
Motor alt kısımlarında oksitlenmeler mevcut

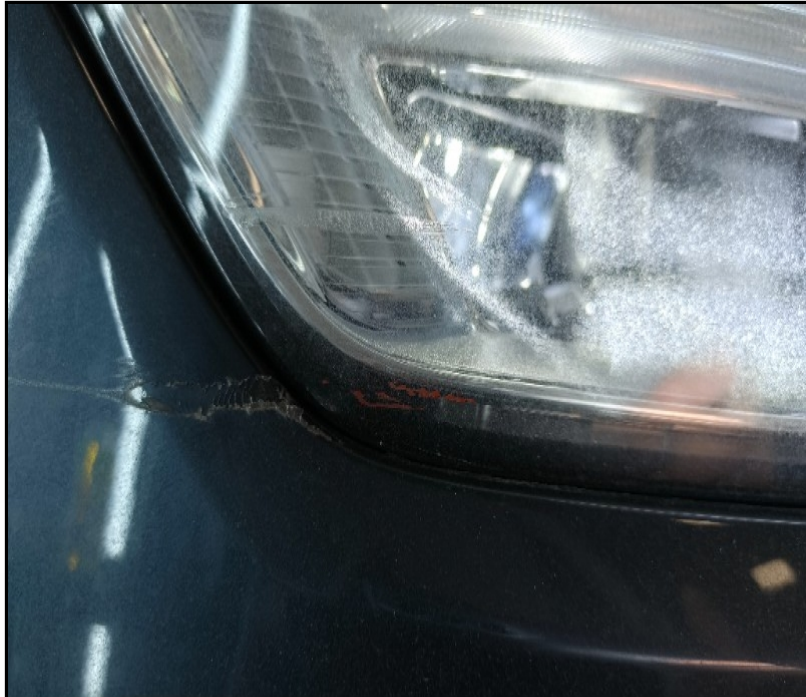
Sol far kaplamasında deforme mevcut
