# DYNOPLUS - İZMİR YOLU ŞB

Alıcı: OTOPOİNT MOTORLU ARAÇLAR.. Araç: 34DDD645 - VF1RFB00565864067 - RENAULT Megane 2020 Otomatik Dizel - Kilometre : 110388

## KAPORTA VE BOYA KONTROLÜ

ARACA AİT GÖRSELLER (SAYFA 1 / 6)

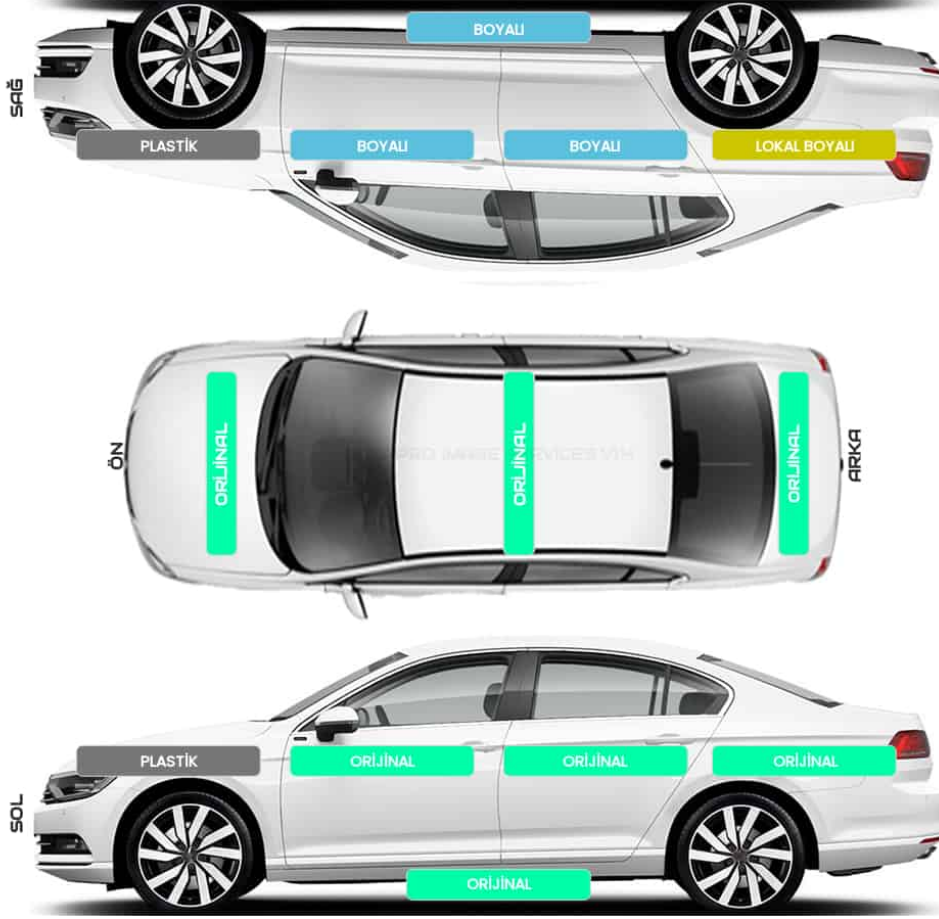
### ÖN TAMPON DEMİRİ DEĞİŞMİŞ

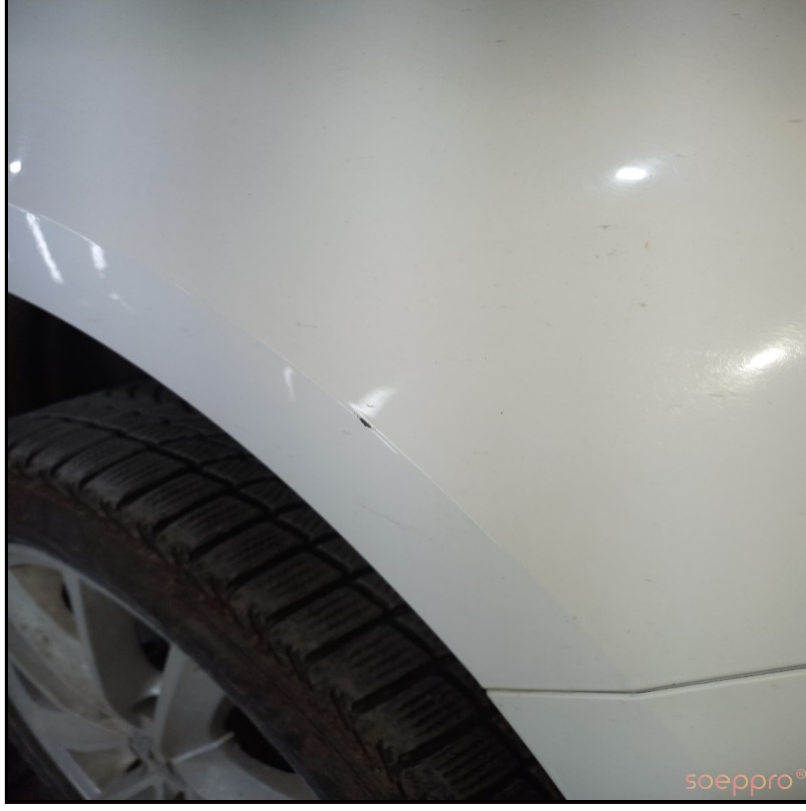
Sağ plastik ön çamurlukta hafif boya atığı var

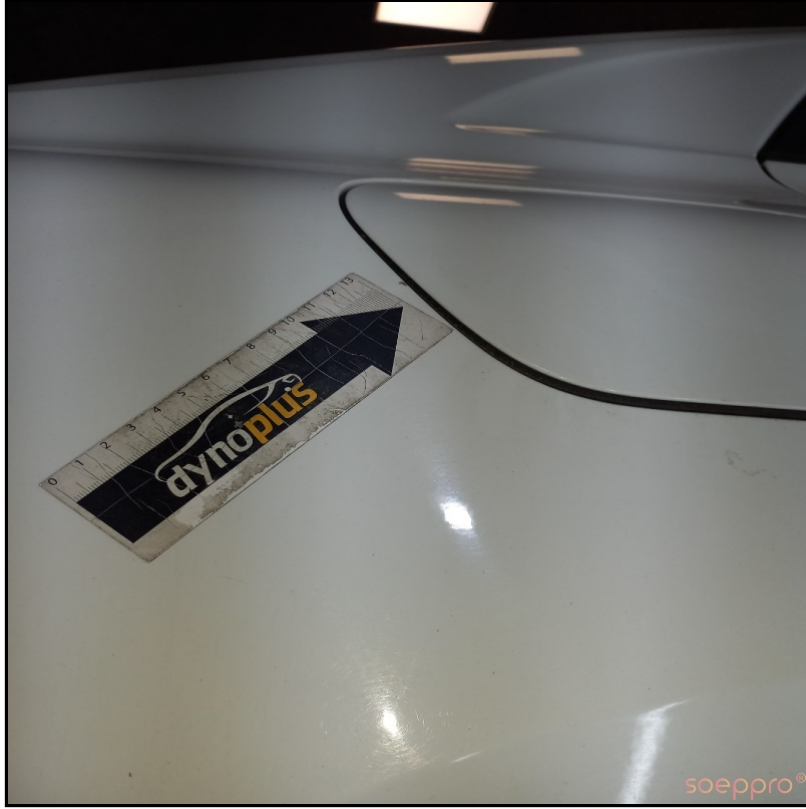
Sağ arka çamurlukta noktasal boya atığı var

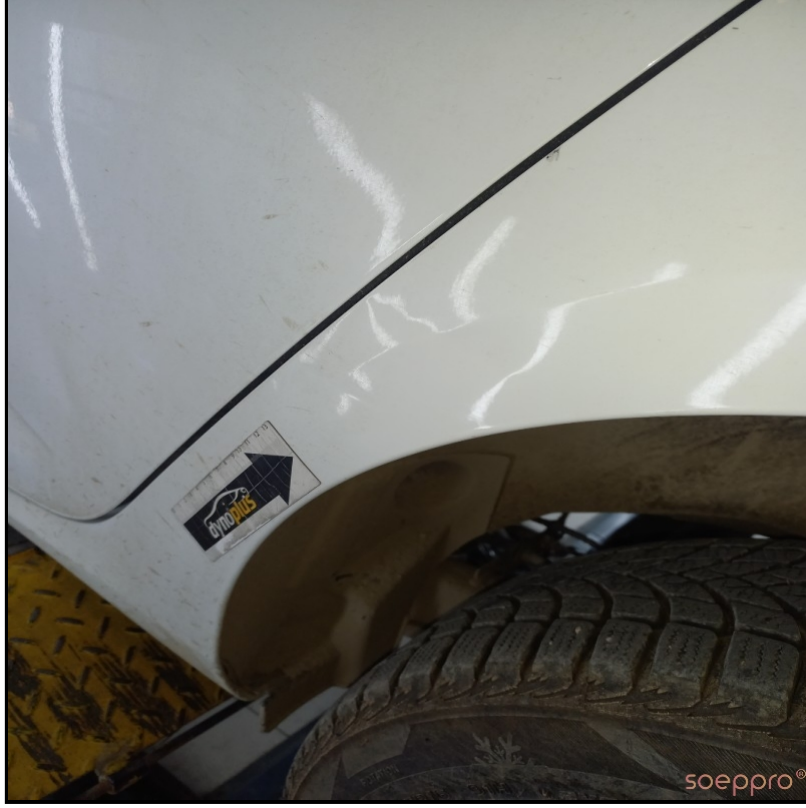
Sol arka çamurluk ağız hasarlı

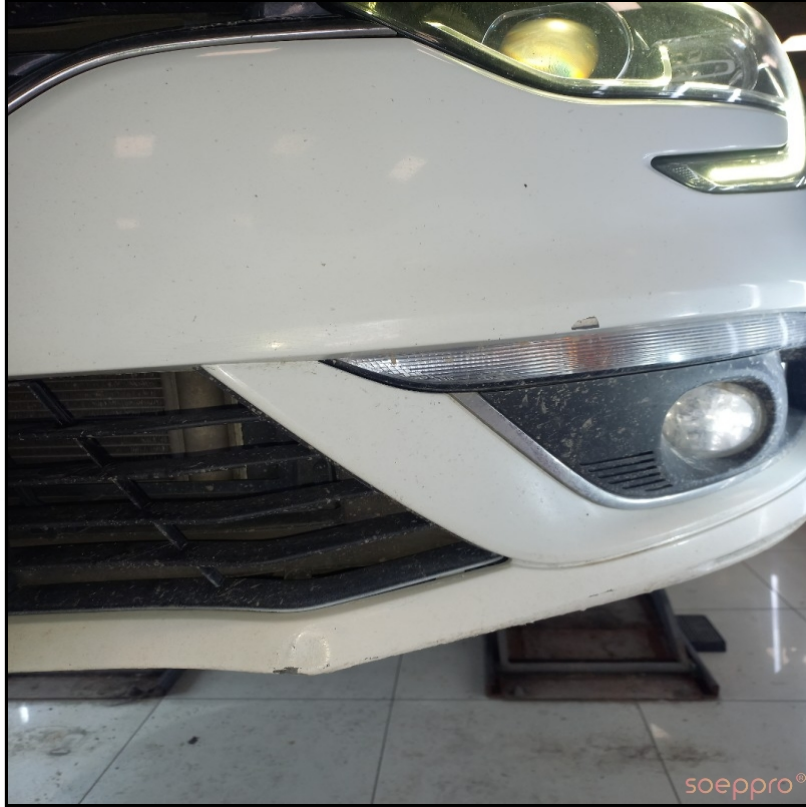
Ön tamponda deformeler boya ve macun atıkları var var

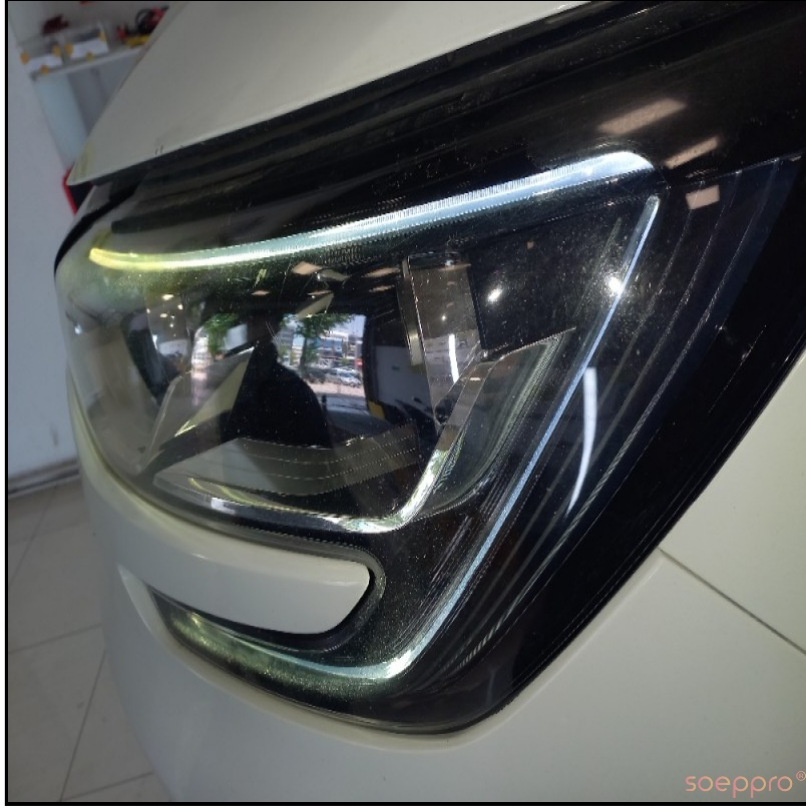
Ön farlarda solmalar deformeler var

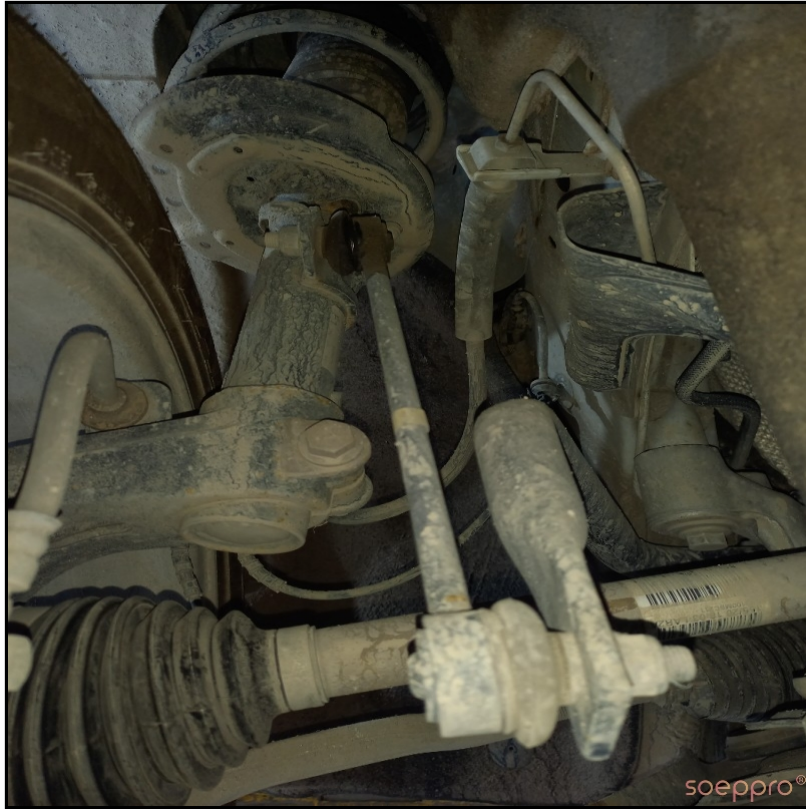
Sağ sol Z rotlarında yıpranmalar var

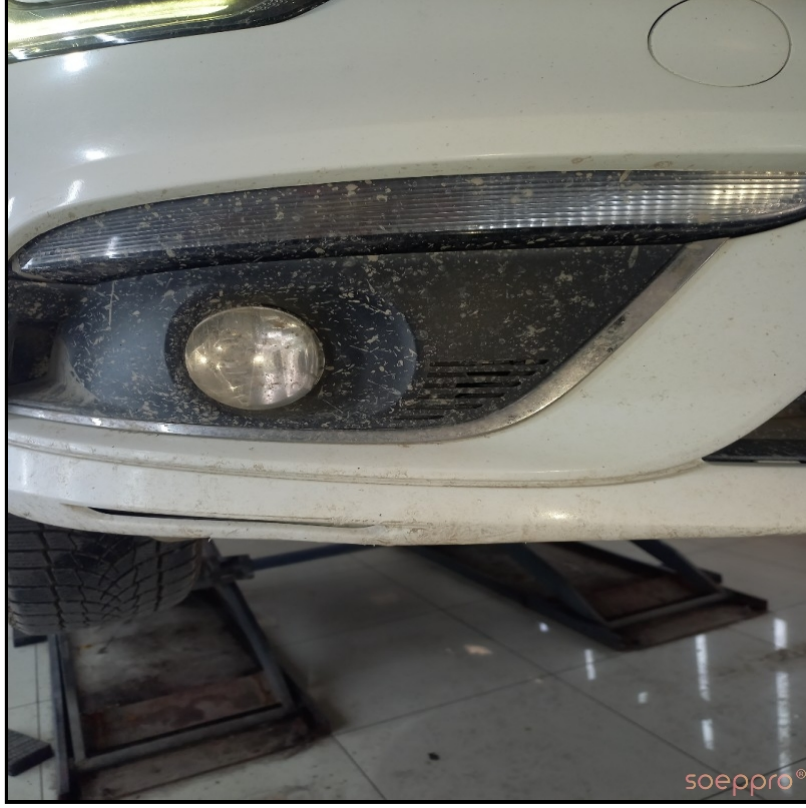
Ön tamponda çizikler var

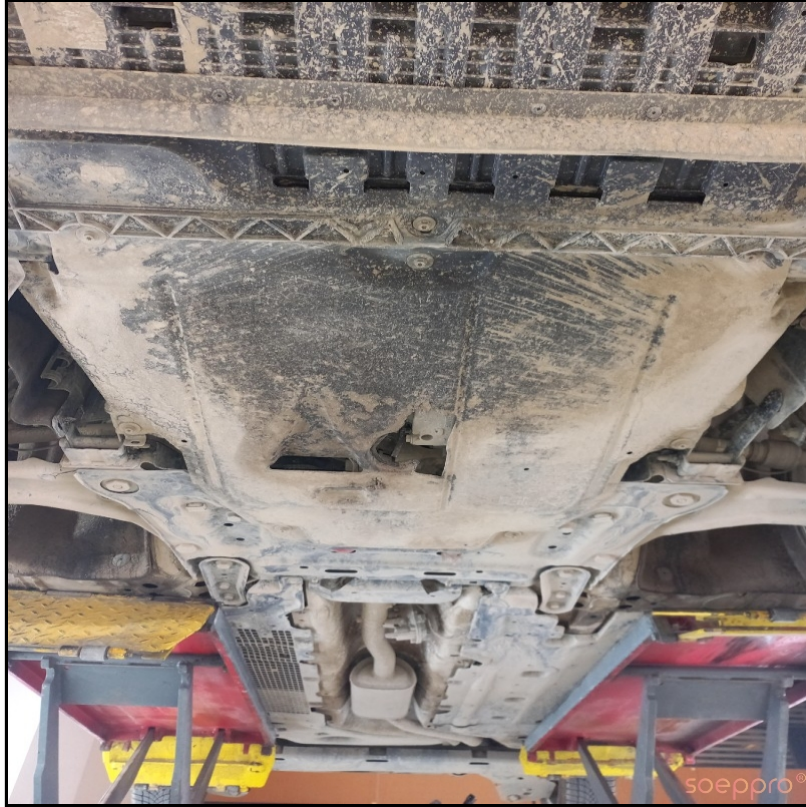
Aracın altı yoğun çamurlu ve muhafazalarda deformeler var

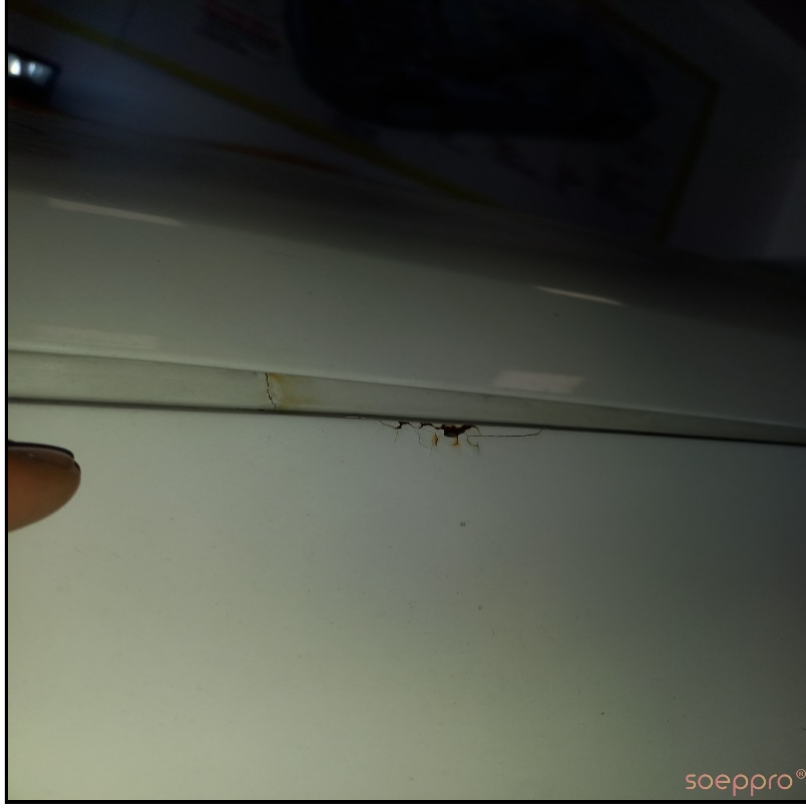
Sol plastik ön çamurlukta kırık ve deforme var

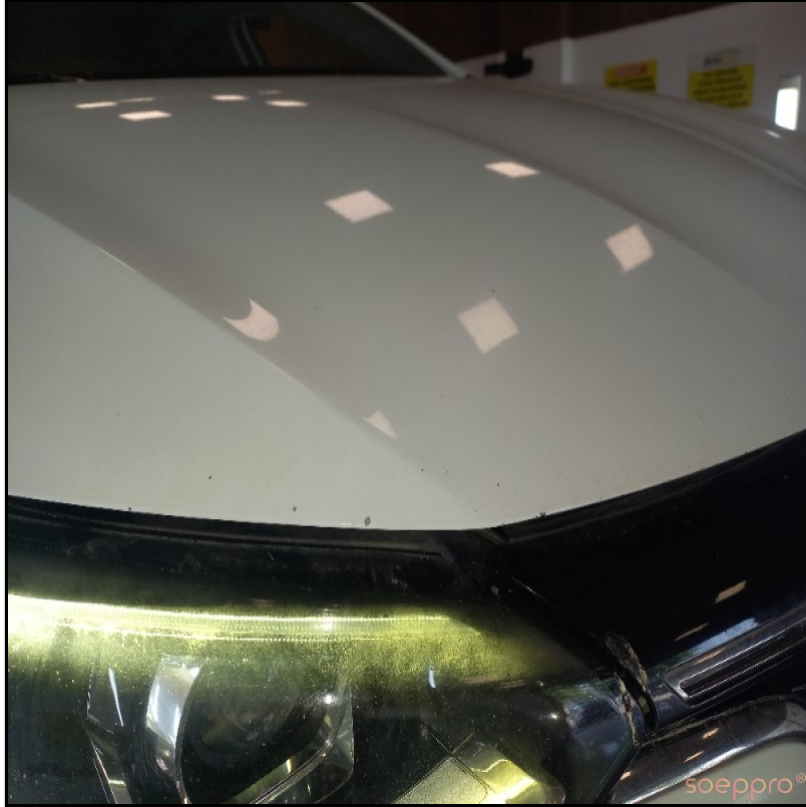
Ön kaputta yoğun taş izleri var

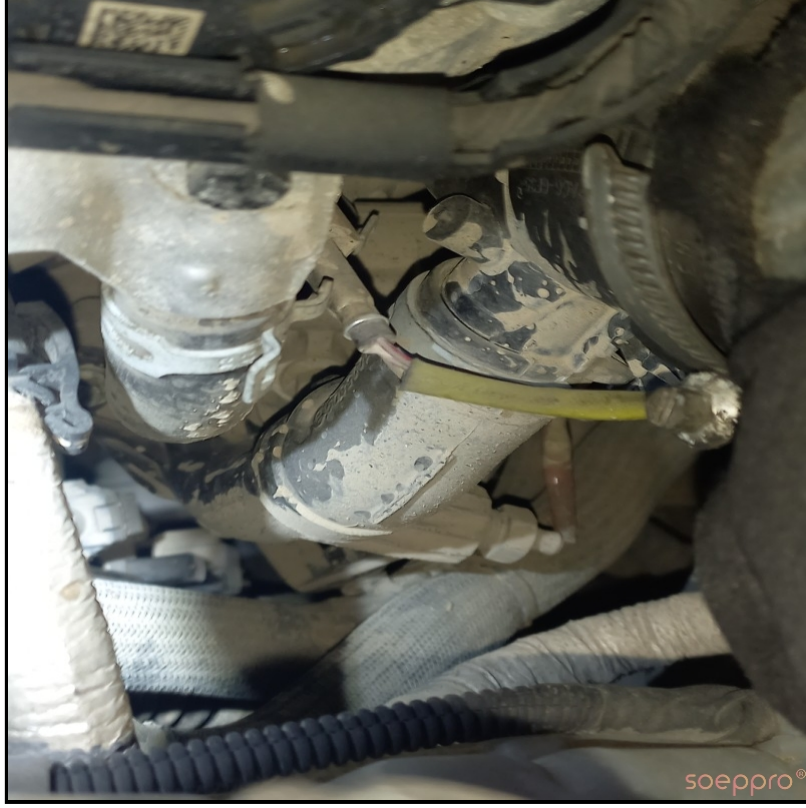
| ! | Su - sıvı kaçakları kontrolü | kontrol önerildi. | ✓ | Motor genel durumu kontrolü |

Araca Yol Testi Yapıldı, Şanzıman Vites Geçişleri Kontrol Edildi, herhangi bir problem yoktur  
termostat bölgesinde hafif su kaçağı mevcut  
bakım uyarı lambası yanıyor

Termostat bölgesinde su kaçaqları var

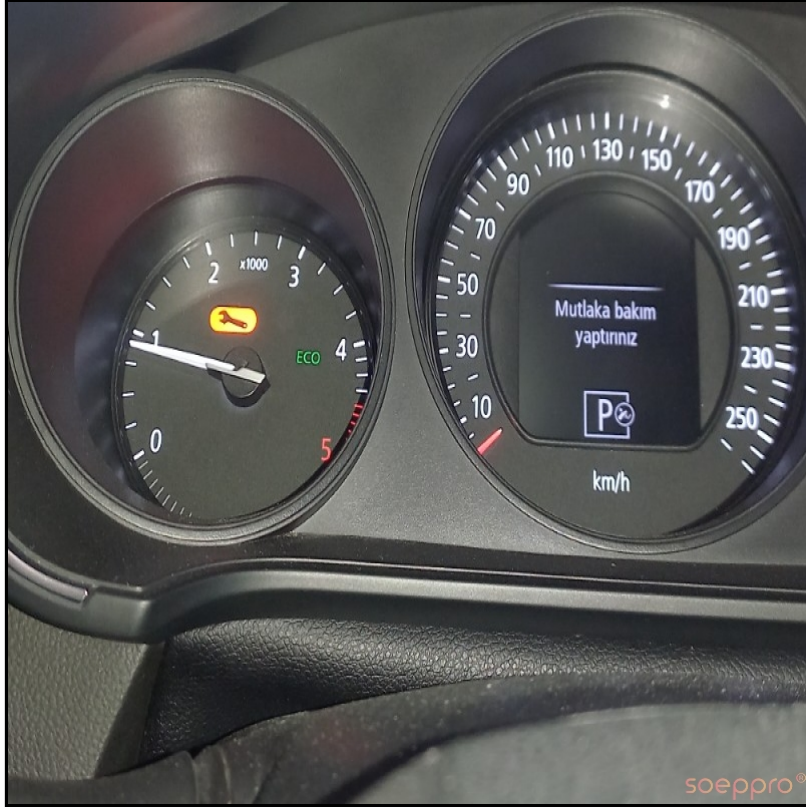
ELEKTRONİK AKTİF ARIZA KAYDI YOKTUR  
BAKIM UYARI LAMBASI YANIYOR

Bakım uyarı lambası yanıyor
