KAPORTA VE BOYA KONTROLÜ

Rapor tarihi : 2026-05-21 14:19:56

Rapor id : SP645DED582

Alıcı: OTOPOİNT MOTORLU ARAÇLAR.. Araç: 34MKB044 - WF02N1ER82RS12406 - FORD COURİER Manuel Dizel - Kilometre : 13901

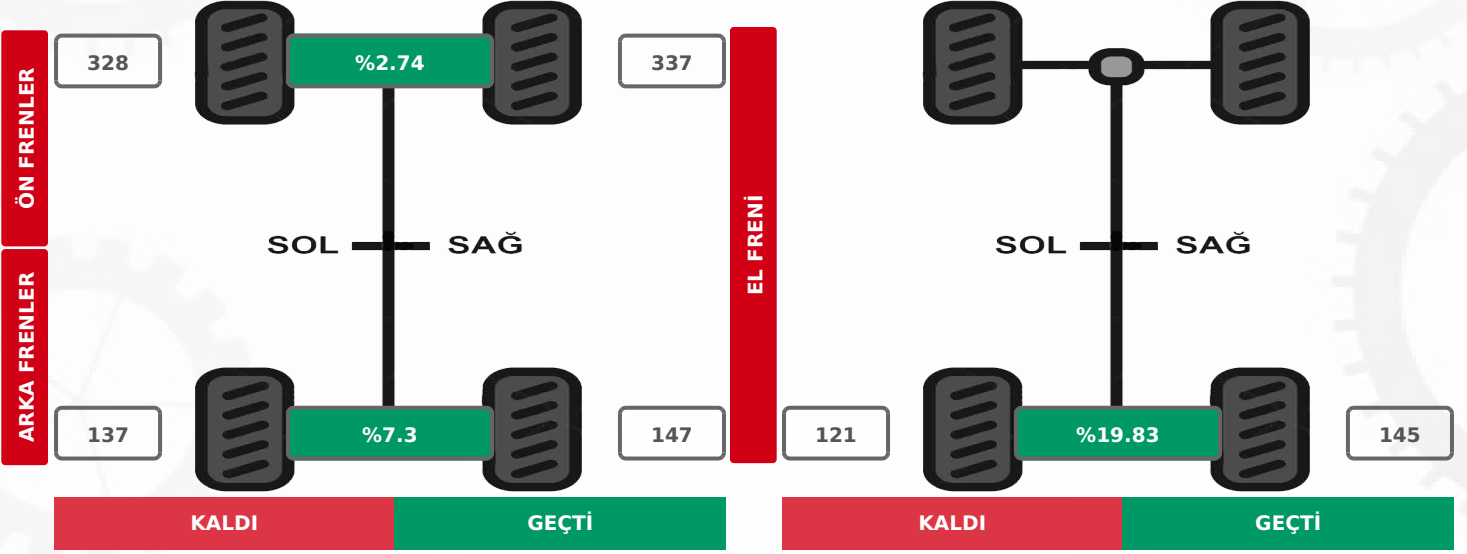
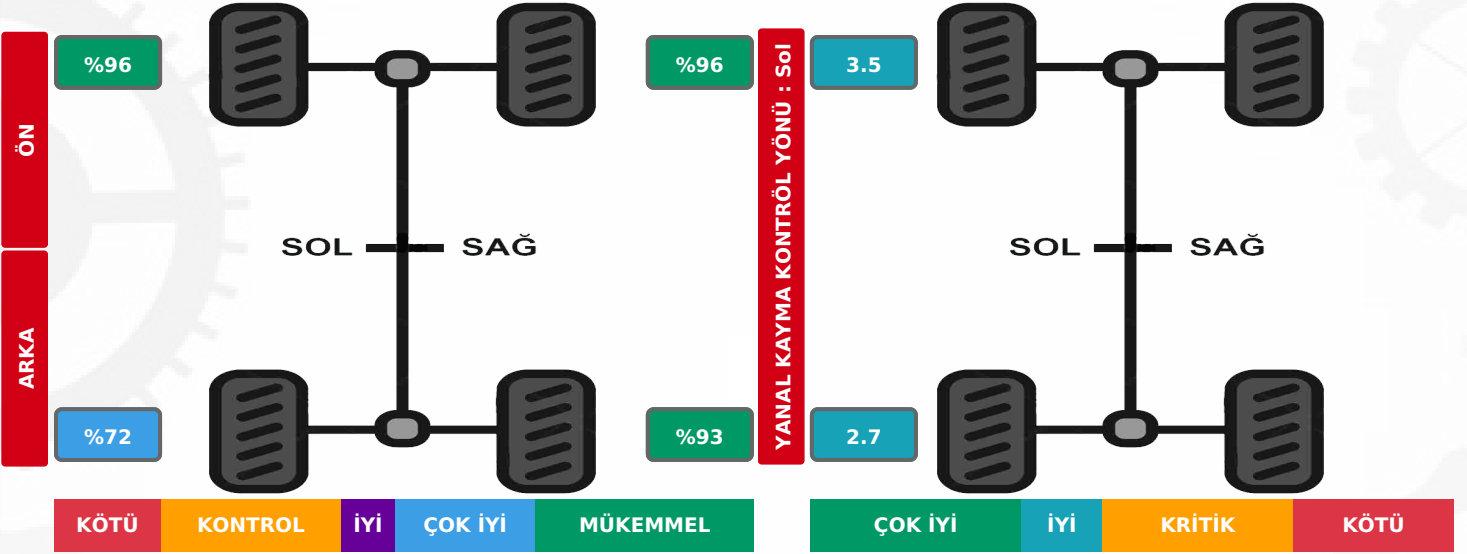
FREN SÜSPANSİYON VE YANAL KAYMA

SÜSPANSİYON TEST SONUÇLARI

YANAL KAYMA TEST SONUÇLARI
