DYNOPLUS - İZMİR YOLU ŞB

Rapor tarihi : 2026-02-23 16:18:00

Rapor id : SP367BAE498

Alıcı: OTOPOİNT MOTORLU ARAÇLAR.. Araç: 34GVV694 - NM435600006Z68764 - FIAT Egea cross 2023 Otomatik Dizel - Kilometre : 47981

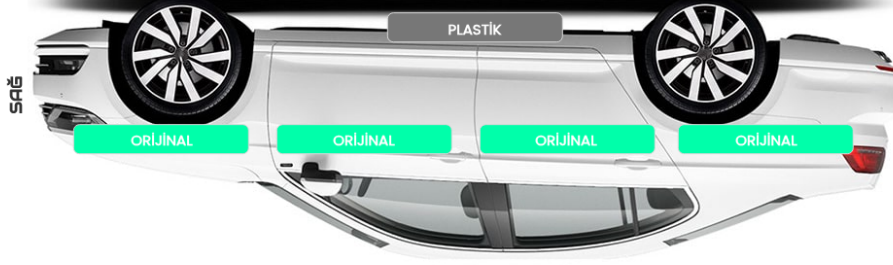
KAPORTA VE BOYA KONTROLÜ

Aracın muhtelif yerlerinde minimal düzeyde ezik ve çizikler mevcut
Sol ön kapıda boyasız göçük düzeltme mevcut
