KAPORTA VE BOYA KONTROLÜ

Rapor id : SP465FCE378

Alıcı: OTOPOİNT MOTORLU ARAÇLAR.. Araç: 34FKP483 - NM0EXTTRENLO3859 - FORD Transit Manuel Dizel - Kilometre : 105393

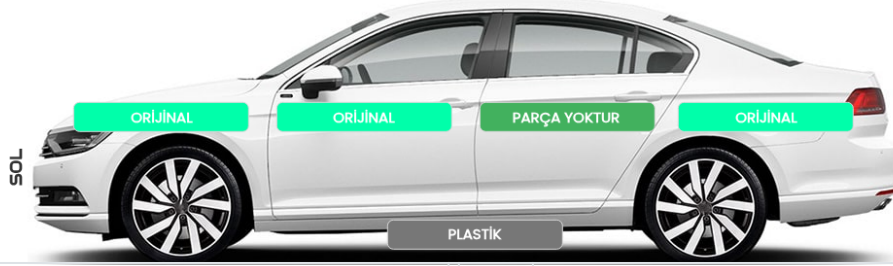
- Aracın muhtelif yerlerinde ezik, çizik ve boyasız göçük düzeltmeler mevcut
- Sağ arka arka dış direği boyalı
- Bagaj kapağının sol kanadı iç dış boyalı
- Bagaj kapağının iç eşiğinde ezikler mevcut
