# DYNOPLUS - İZMİR YOLU ŞB

Rapor tarihi : 2026-04-29 12:52:12  
Rapor id : SP710ACG483

Alıcı: OTOPOİNT MOTORLU ARAÇLAR.. Araç: 34FYM323 - KNAF3416BN5951243 - KIA Cerato Otomatik Benzin - Kilometre : 47288

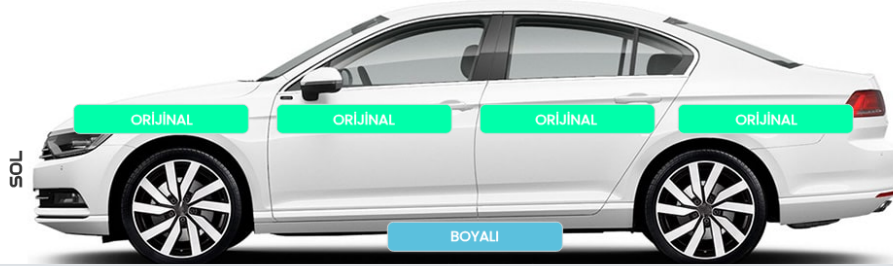
## KAPORTA VE BOYA KONTROLÜ

- aracın muhtelif yerlerinde minimal düzeyde ezik Çizik ve boyasız göçük düzeltmeler mevcut  
- aracın fabrikasyon mikron değeri iç dış yüksek
