## KAPORTA VE BOYA KONTROLÜ

# DYNOPLUS - İZMİR YOLU ŞB

Rapor id : SP173GAC512

Alıcı: OTOPOİNT MOTORLU ARAÇLAR.. Araç: 34KTG702 - NM0EXTTTRERD49709 - FORD Transit Manuel Dizel - Kilometre : 32483

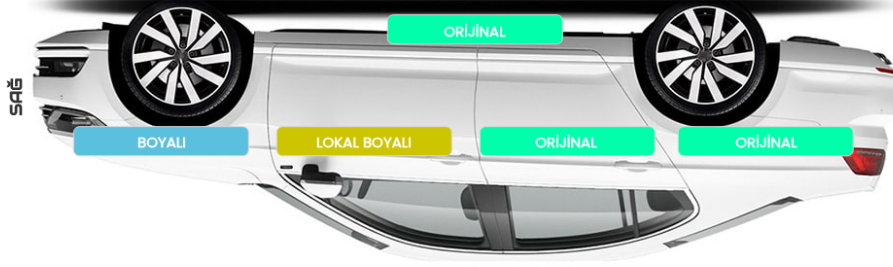
Aracın muhtelif yerlerinde ezik Çizik ve boyasız göçük düzeltmeler mevcut
