KAPORTA VE BOYA KONTROLÜ

Rapor tarihi : 2025-03-22 11:04:00

Rapor id : SP959EFB422

Alıcı: OTOPOİNT MOTORLU ARAÇLAR.. Araç: 34DOE646 - VF1HJD40066377028 - DACIA Duster 2020 Manuel Dizel - Kilometre : 74993

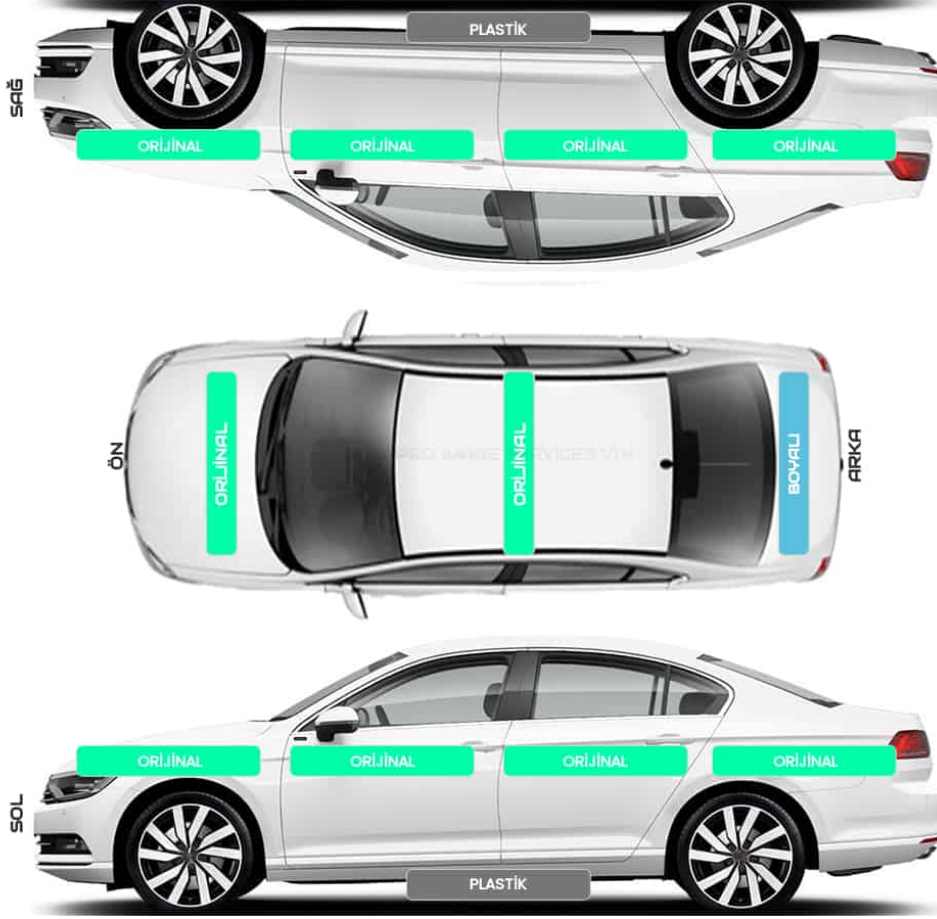
✓ Ön panel kontrolü	! Arka panel kontrolü	HAFIF HASARLI
✓ Sol ön şase kontrolü	✓ Sağ ön şase kontrolü	
✓ Sol ön podye kontrolü	✓ Sağ ön podye kontrolü	
✓ Sol ön tüfek (Üst podye) saçı kontrolü	✓ Sağ ön tüfek (Üst podye) saçı kontrolü	
✓ Sol ön direk kontrolü	✓ Sağ ön direk kontrolü	
✓ Sol orta direk kontrolü	✓ Sağ orta direk kontrolü	
✓ Sol üst direk kontrolü	✓ Sağ üst direk kontrolü	
✓ Sol arka şase kontrolü	✓ Sağ arka şase kontrolü	
✓ Alt taban kontrolü	✓ Havuz sacı kontrolü

Aracın muhtelif yerlerinde ezik ve çizikler mevcut
arka tampon darbe emicisi (plastik) kırık

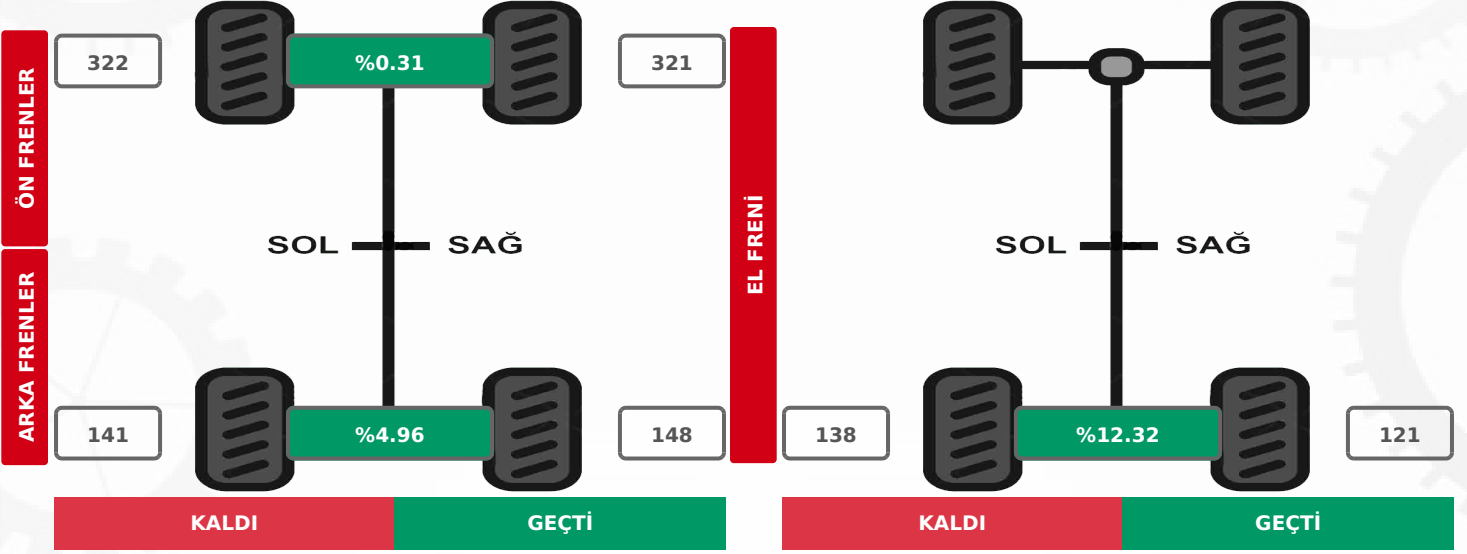
FREN SÜSPANSİYON VE YANAL KAYMA

SÜSPANSİYON TEST SONUÇLARI
